Rapport rörande vikbara trösklar i trummor för fiskvandring - exemplet Stampebäcken riksväg 26 (Filipstad)

Mats Lindqvist Vägverket/Teknik & miljö – miljöspecialist/ekolog 2009-11-30

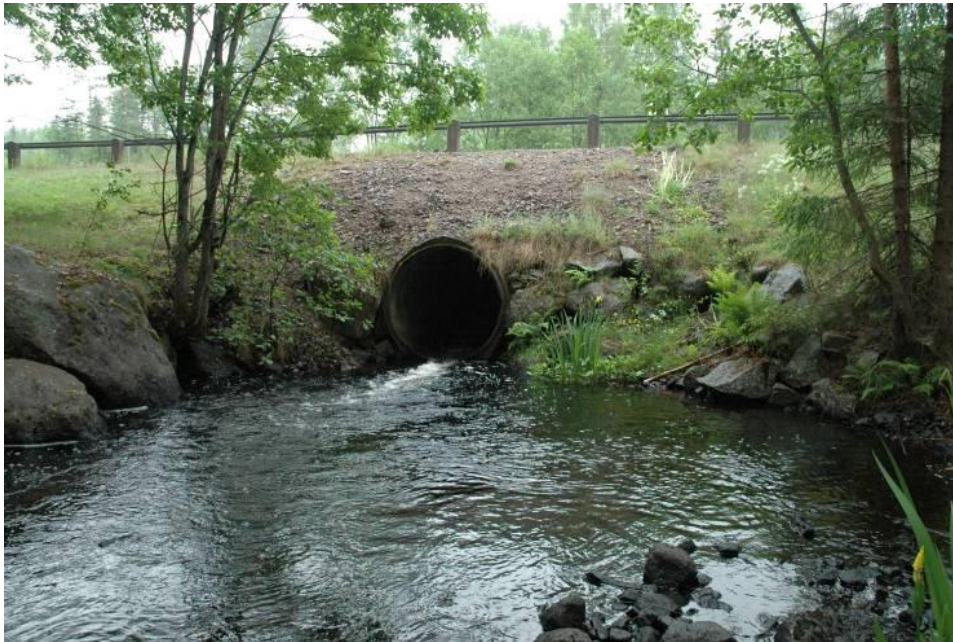
Det fanns redan i utgångsläget en liten naturlig bassäng nedströms trumman. I området längre nedströms denna finns dessutom ett stort bestånd av flodpärlmusslor, vilket krävde särskild hänsyn vid arbetena med trösklingen. Foto från juni 2006.

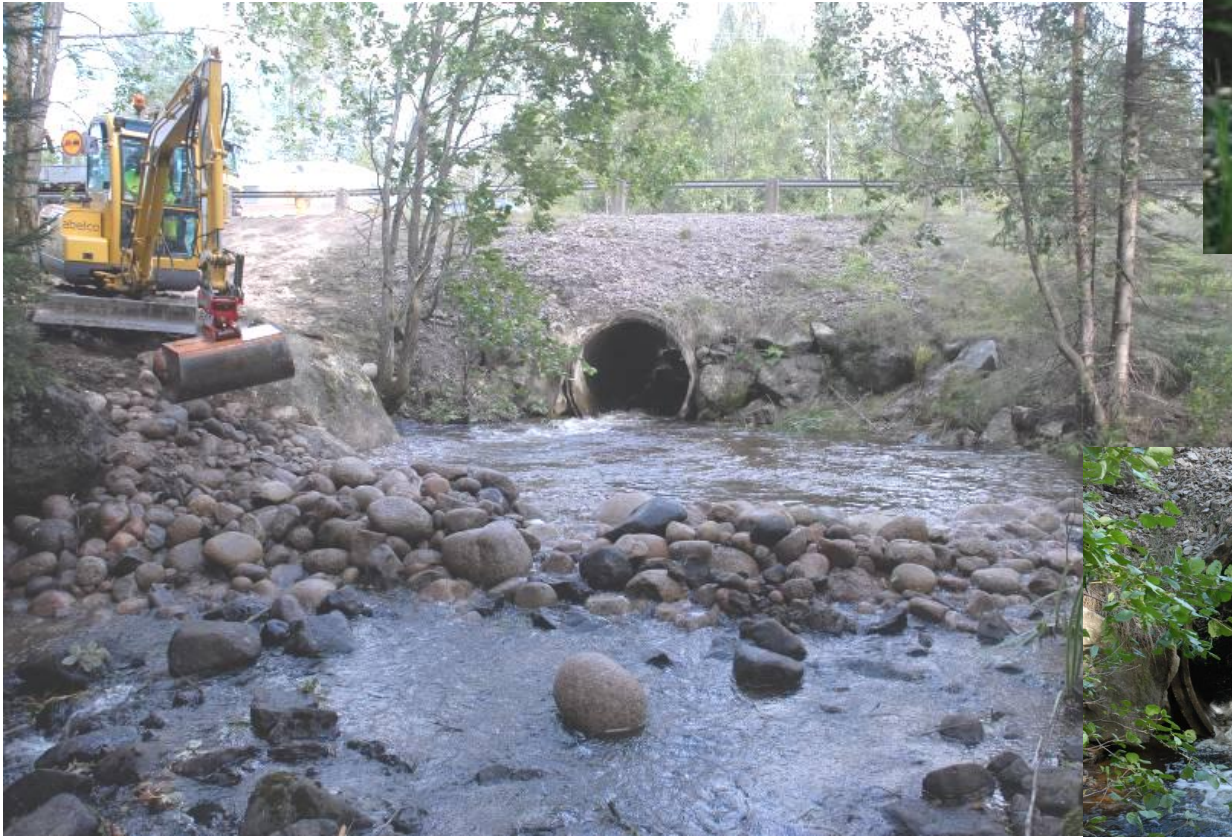
Projektet inleddes med trösklingsåtgärder sept 2006. Resultatet blev bra men krävde intensiv "ekologisk" byggmedverkan och styrning för att få dit rätt material och rätt utläggning av detsamma.

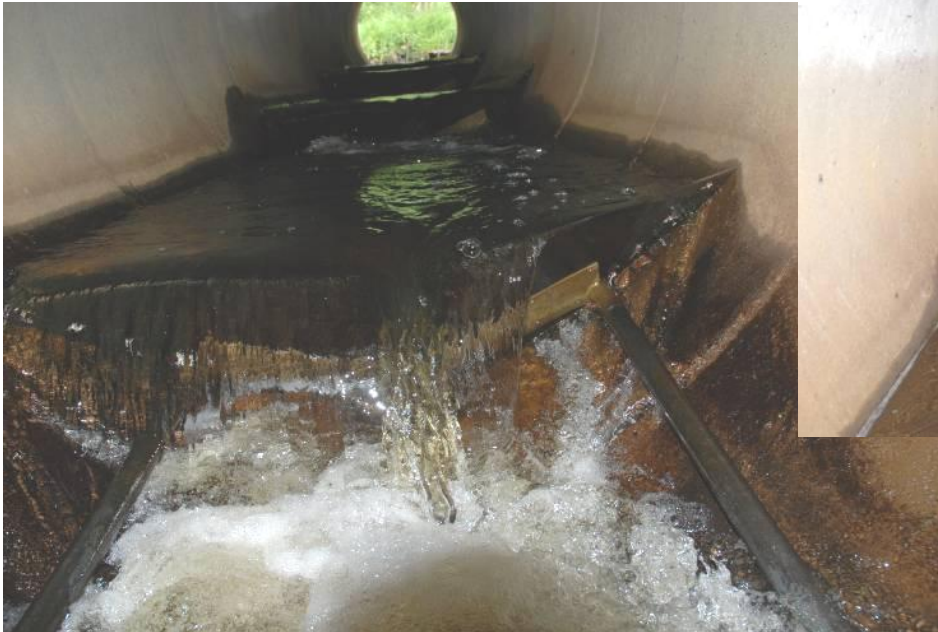
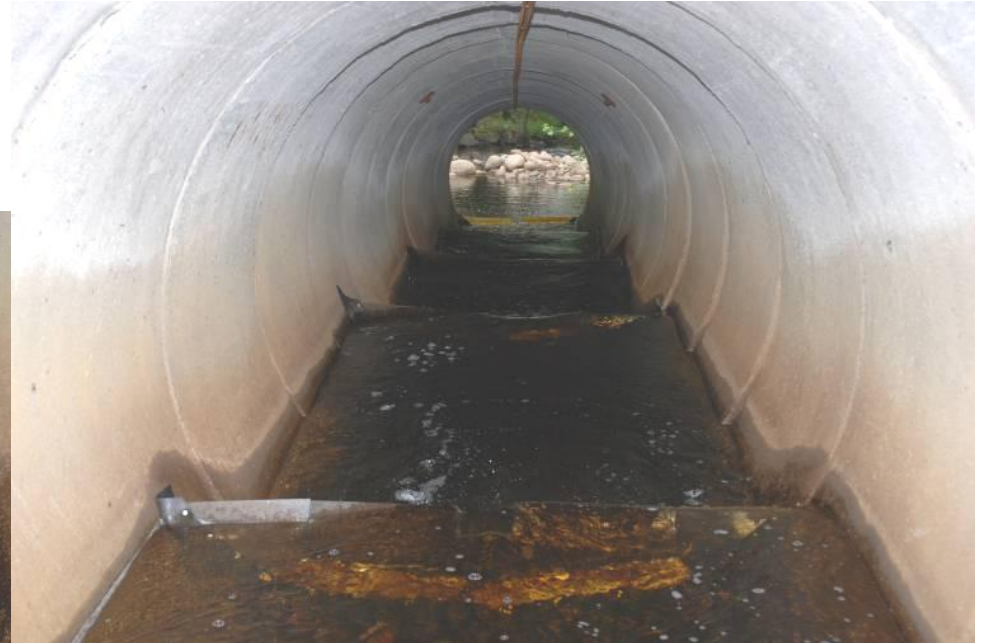
I trumman sitter fem stycken vikbara plastskivor, med en utskuren öppning. Dessa skapar minst två dm vattendjup mellan skivorna så öring kan ta sig upp till nästa bassäng. 2007 juni

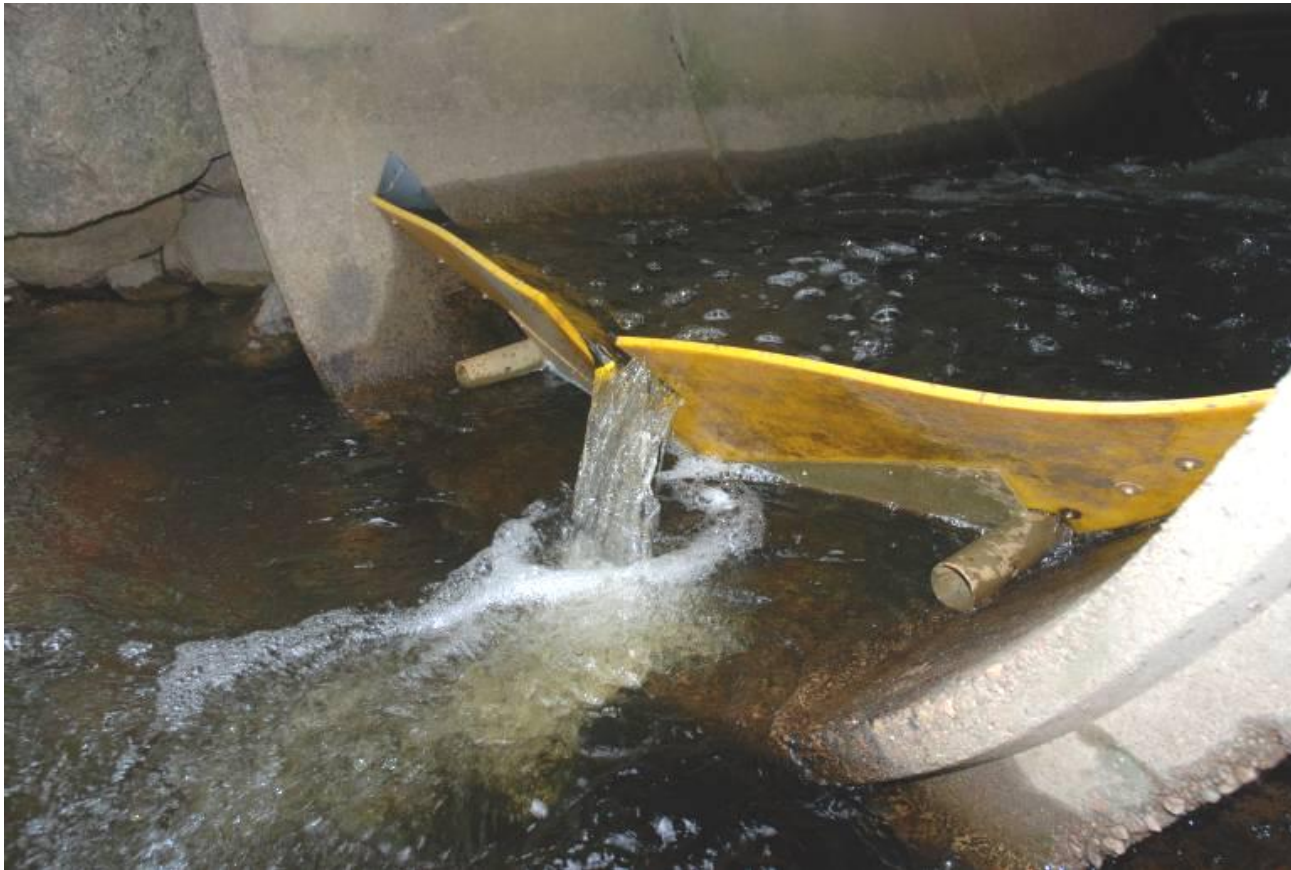
Vid lägre flöden fungerar inte nuvarande utformning optimalt vid sista skivan på nedströmssidan. Kanske kan en annan typ av öppning övervägas. 2007 juni

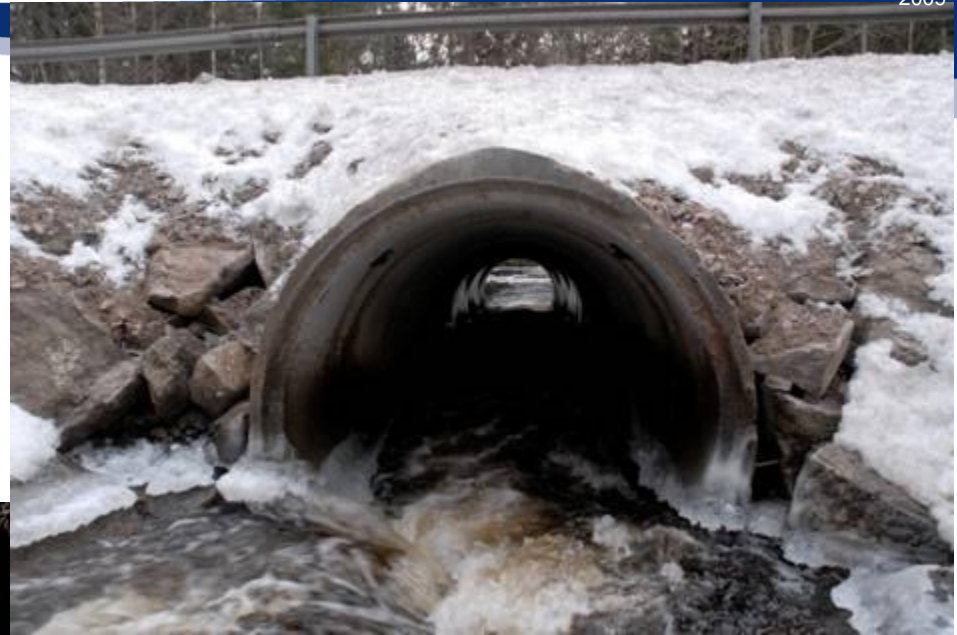
Utrustningen har klarat flera vinterperioder bra. 2008 feb

Nedströmssida. Plastskivan är betydligt nedvikt p g a vattentrycket.

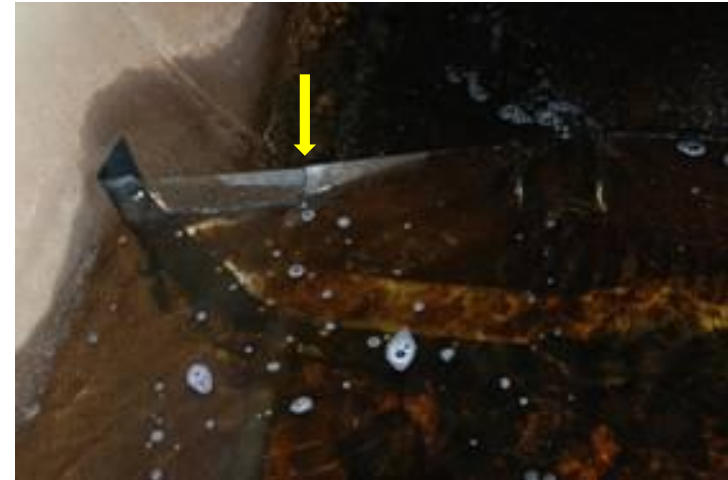
Anordningarna har suttit kvar på plats under tre vintrar och klarat isförhållanden bra. Plastskivorna tycks böja sig med vattenflödena, men olika styvhet kan övervägas. Någon skiva har fått mindre skador i kanten (se foto) .

- Trösklingen har blivit bra. Den kan ses över och vid behov kompletteras något – men det fungerar. Kan bli lite tätare med bärlagergrus.
- Fiskvandningsanordningen i trumman verkar fungera bra. Det är svårt att verifiera hur mycket skivorna egentligen böjer sig och vilken styvhet som är optimal. Dom böjer sig en del i alla fall (juni 2007).
- Eventuellt hade det varit bättre med 6 skivor istället för 5. Nedersta skivan kan behöva modifieras.
- Eventuellt kan man fundera på formen på uttagen i skivorna (se figur). Kanske kan den optimeras. Runt litet hål i en skivas nedre del kan också vara ett alternativ.
- Kommunala trumman nedströms behöver åtgärdas.
