Skadeutredning

E22 Söderleden, Norrköping

gummiasfaltbeläggning, GAÖ 11

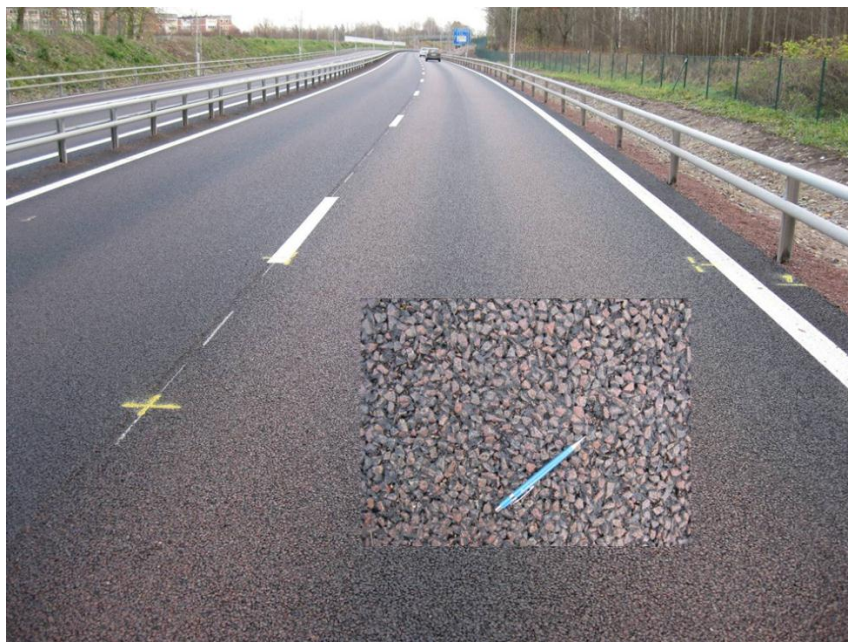
Skadorna bestod i kraftiga stensläpp vilket gjorde att Trafikverket valde att fräsa bort beläggningen innan vintern 2008/2009. Av bilden nedan framgår att stenarna i beläggningen har dålig bitumentäckning (Stenens röda färg framträder tydligt i den nylagda beläggningen). Av den infällda närbilden framgår också att detta resulterat i stensläpp.

Nylagd gummi-asfaltbeläggning, GAÖ 11, på Söderleden i Norrköping

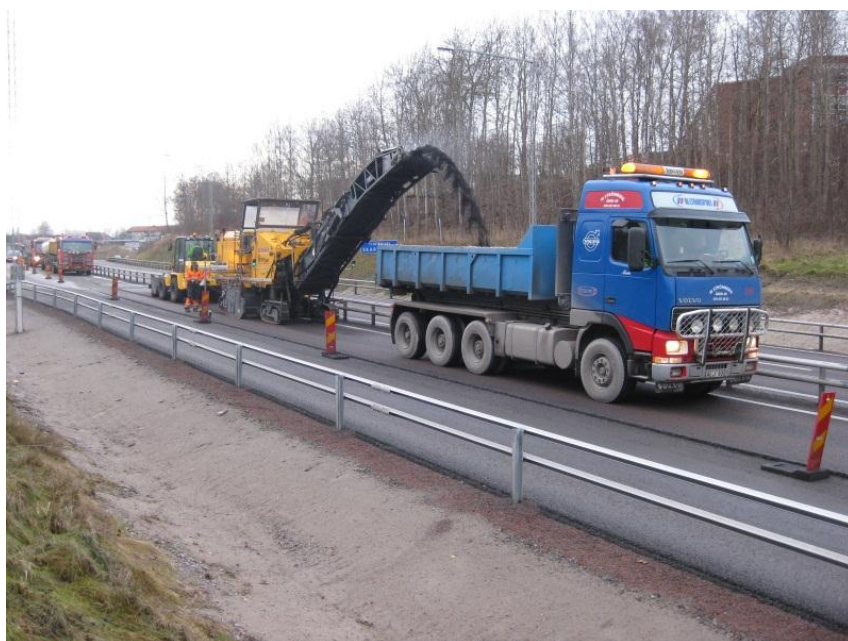
Fräsning av beläggningen på Söderleden (ca 1 månad efter utläggning).

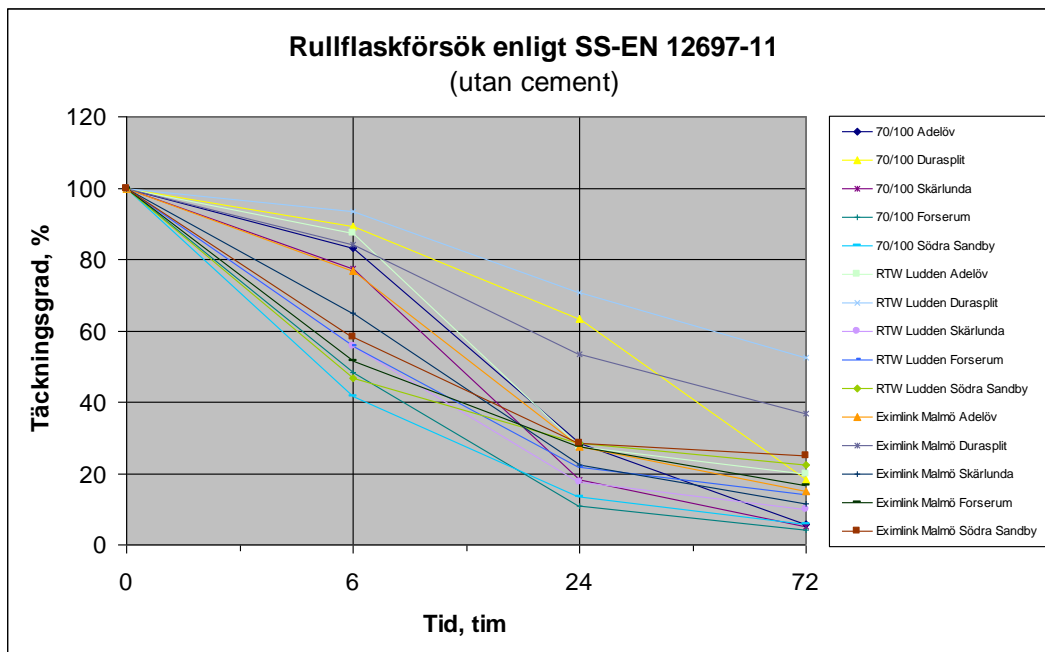
Rullflaskförsök med olika stenmaterial och bitumen utan cementtillsats

Bristande cementtillsats. Rullflaskundersökningen visar att vidhäftningen mellan aktuell kombination av sten och bitumen ger dålig vidhäftning när provningen utförs utan cementtillsats. Med cement erhöles dock bra resultat vid rullflaskförsöken.

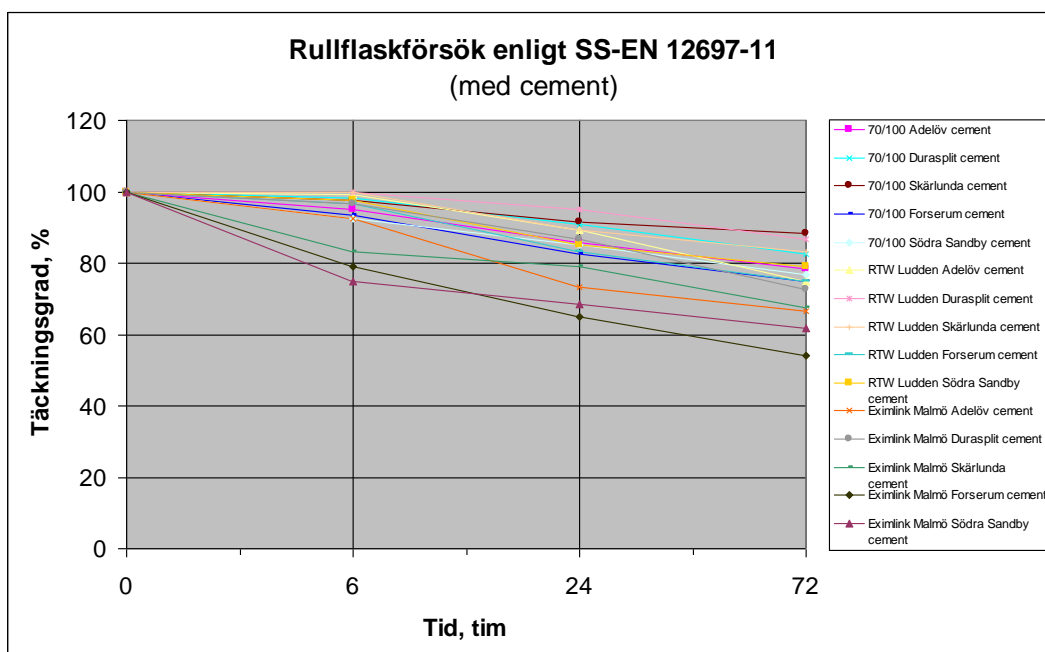
En jämförande studie där olika stenmaterial och bitumen som använts inom gummiprojektet jämfördes med hjälp av rullflaskmetoden. Man kunde konstatera att inga av de ingående materialen uppvisade några beständighetsproblem enligt denna test. De material som användes på Söderleden var bitumen benämnt "RTW Ludden" och stenmaterial "Adelöv" samt cementtillsats.

Rullflaskförsök med olika stenmaterial och bitumen med cementtillsats

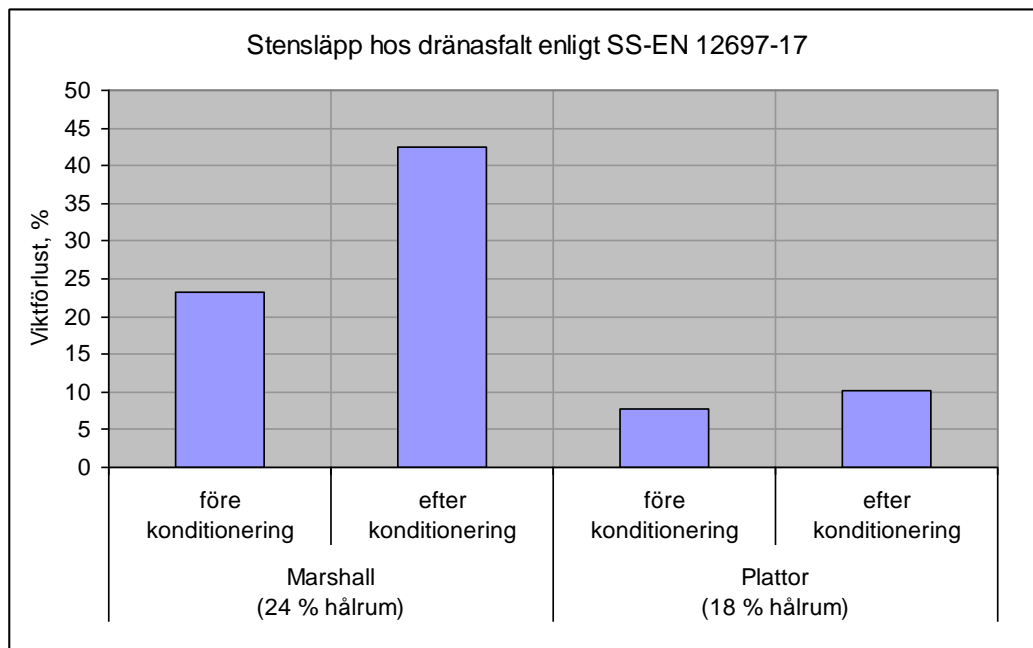
VTI utförde även Cantabrotest enligt SS-EN 12697-17 "Stensläpp från provkroppar av dränasfalt", både på Marshalltillverkade provkroppar och borrhärdar från laboratorietillverkade plattor. Resultaten visar att de Marshalltillverkade proverna givit något sämre resultat än borrhärdar uttagna från plattor särskilt efter konditionering. Förklaringen ligger i att man vid packning enligt Marshallmetoden (2*50 slag) inte når ner till det hålrum som man uppnår på vägen. (Förmodligen en studseffekt vid stampning i Marshall som beror på gummits egenskaper. Detta fenomen framträder inte vid vältning). Hålrummet för Marshallprovkropparna blev därför ca 24 % medan provkropparna utborrade från plattor gav det planerade hålrummet på ca 18 %. Den senare stämmer överens med de hålrum som erhöles på vägen.

Höga hålrum. Cantabroförsöken visar att beständigheten försämras när hålrumshalten överstiger ca 20 %.

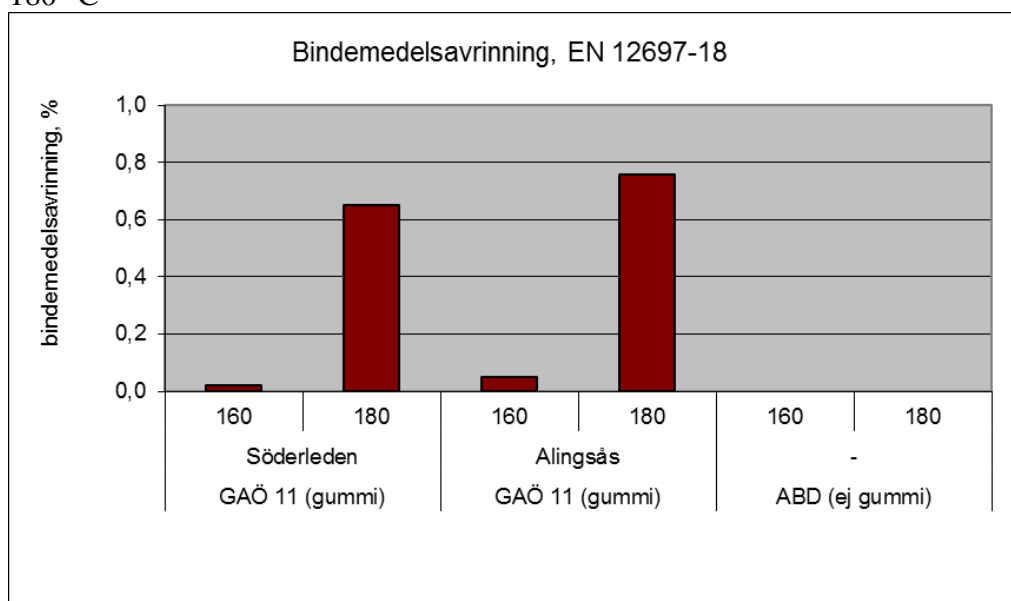
Vid tillverkning av plattan konstaterades en bindemedelsanrikning i botten av plattan. Därför utfördes bindemedelsanalys på prov från övre respektive under del av plattan. Resultatet visade att den övre delen innehöll 6,3 % bindemedel och den undre 8,6 %. VTI utförde även provning av bindemedelsavrinning på aktuell massa och erhöll resultat enligt figur nedan. Som jämförelse har en ”normal” ABD tagits med. Kraven för dränerande asfaltbetong i specifikationen SS-EN 13108-7 är max 0 % i bindemedelsavrinning, vilket i praktiken innebär att bindemedelsavrinningen skall vara lägre än 0,5 %. Detta uppfylls av referensmassan, ABD, vid båda temperaturerna 160 och 180 °C, men inte av gummi-asfalten vid temperaturen 180 °C

Bindemedelsavrinning enligt SS-EN 12697-18

Bindemedelsavrinning. Kan uppstå om bitumentemperaturen är för hög vid tillverkningen
