## OSPA - Obehöriga stoppsignalpassager

### Tema Sekundära händelsekategorier

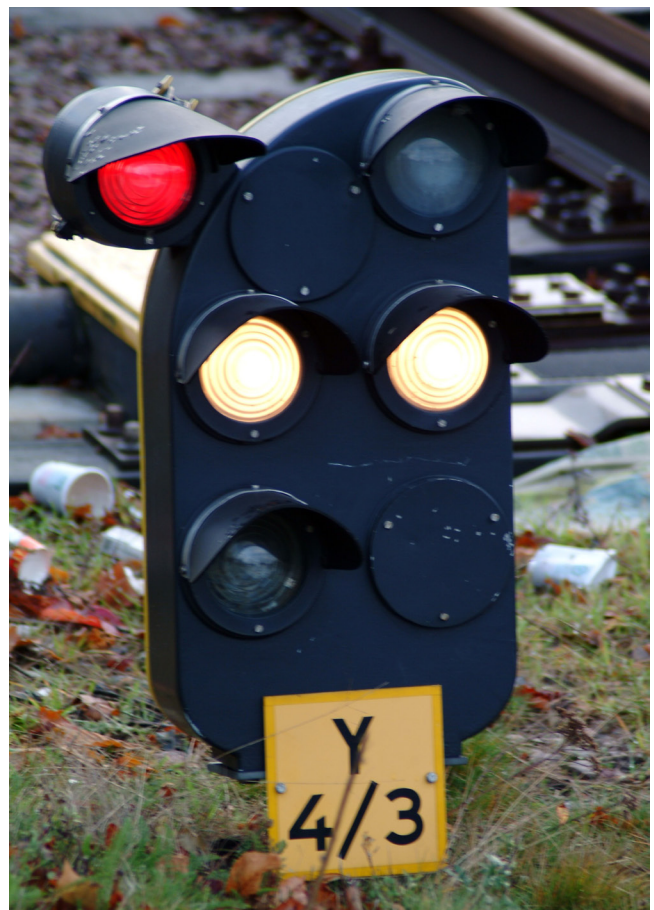
Ett exempel på detta är den händelse där ett tåg ankommer till en större bangård. Tåget rullar igenom bangården på ett av de många spåren. Föraren ser att det i slutet av spåret står en huvuddvärgsignal till höger om det spår han kommer på och tolkar att den inte gäller för det egna tåget. Kort efter att tåget passerat signalen ser föraren att en växel längre fram ligger fel. Han stoppar tåget. Vid samtal med tågklararen upplyser denna om att tåget passerat en signal i "stopp". Det visar sig vara just den signal som föraren observerade.

Utredningen kom fram till att signalen var försedd endast med en liten piltavla under signalen. Något som inte hade syns, varken på håll eller nära signalen. Hos infrastrukturförvaltaren begärdes att signalen skulle kompletteras med en större piltavla.

Den andra typen av A1-händelser orsakas främst av brister när det gäller signalens placering eller i användningen av pilskyltar. Därmed ligger åtgärderna främst i att åtgärda dessa brister. Det kan även vara aktuellt att förtydliga informationen till de förare som trafikerar sträckan eller på annat sätt komplettera den beskrivning av infrastrukturen som vänder sig till förarna.

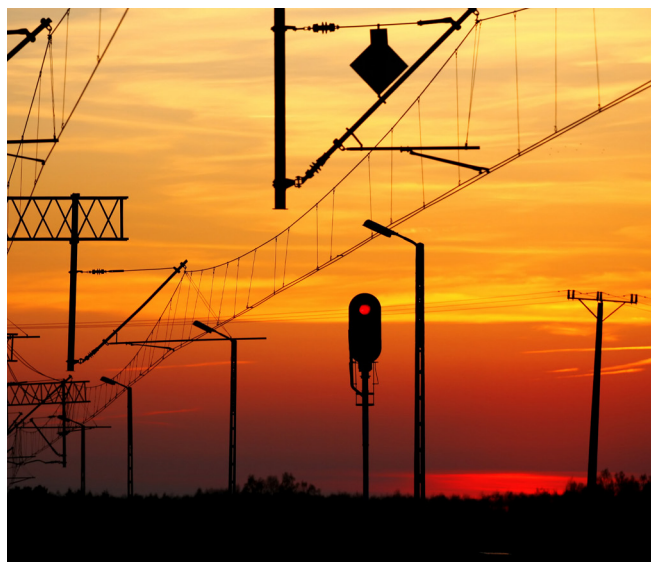
Hittills har OSPA-analysgruppen tittat på var det sker mest OSPA B och försökt att hitta orsakerna till detta. På några platser har det upptäckts fel och brister, i något fall äldre tekniska lösningar i kombination med modern teknik som är känslig för störningar. Ett exempel på detta är att det har visat sig att kopparkablar kan fungera som antenner och ”suger åt sig” störningar i form av elektromagnetiska fält. Elektromagnetfälten alstras av spänning och elektriska strömmar. Kontaktledningen försörjer loket med elektrisk ström. Runt ledningen alstras ett elektromagnetiskt fält. Fältet är starkast nära järnvägen men blir snabbt svagare längre bort. Effekter av magnetfält kan märkas på bildskärmar genom att bilden rör på sig. Magnetfält finns överallt i vårt moderna samhälle, till exempel i microvågsugnar, radioapparater, hårtorkar m m.

Det är alltså effekten av lokets pådrag som genererar störningarna och dessa störningar tas upp av koppar-kablar och påverkar då signalanläggningen. I Sverige är järnvägens elförsörjning byggd med sugtransformator- eller autotransformatorsystem. Detta system gör att magnetfältet blir mindre jämfört med en järnväg byggd utan sugtransformatorer eller autotransformatorer.

Sugtransformatorerna är placerade var femte kilometer längs med järnvägen. Mitt emellan sugtransformatorerna finns en driftjordpunkt som är förbindelsen mellan rälen och återledningen. Magnetfältet blir som störst mitt emellan sugtransformator och driftjordpunkt, då tåget är vid sugtransformatorn.

Detta är inget problem på äldre reläbaserade signalställverk medan modernare datorställverk kan störas ut. På några platser, bl.a. på sträckan Kungsängen–Västerås, har kopparkabeln bytts ut mot optofiberkabel med mycket gott resultat.
