PM Sidoläge vid plötslig kurvaturförändring i hastighetsklasserna H0 och H1

Dispens

Utvärderingen av spårets sidoläge kommer från och med 2017-11-15 att förändras genom att dispens TRV2017/102667 blir gällande. Dispensen berör tangentpunkter med plötsliga kurvaturförändringar i hastighetsklasserna H0 och H1 (upp till och med 80 km/h). Nedan anges med blå markering de tillägg till TDOK 2013:0347 som avses.

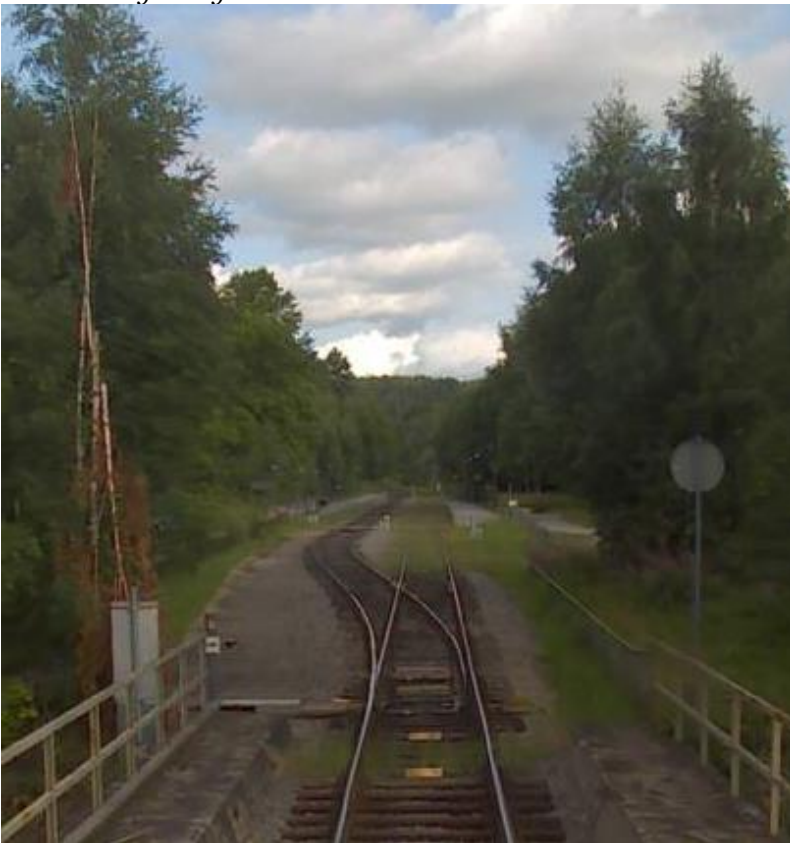
Exempel: Spårväxel 132 i Falerum är av typ EV-SJ50-11-1:9. Spårlägesmätningen SPL_1708021122A_845_E_o_550 gick på grenspåret som har radie 190 m utan övergångskurvor. Sidolägesanmärkning med storlek 18 mm uppmättes. Med utvärdering enligt denna dispens skulle anmärkningen utgå.

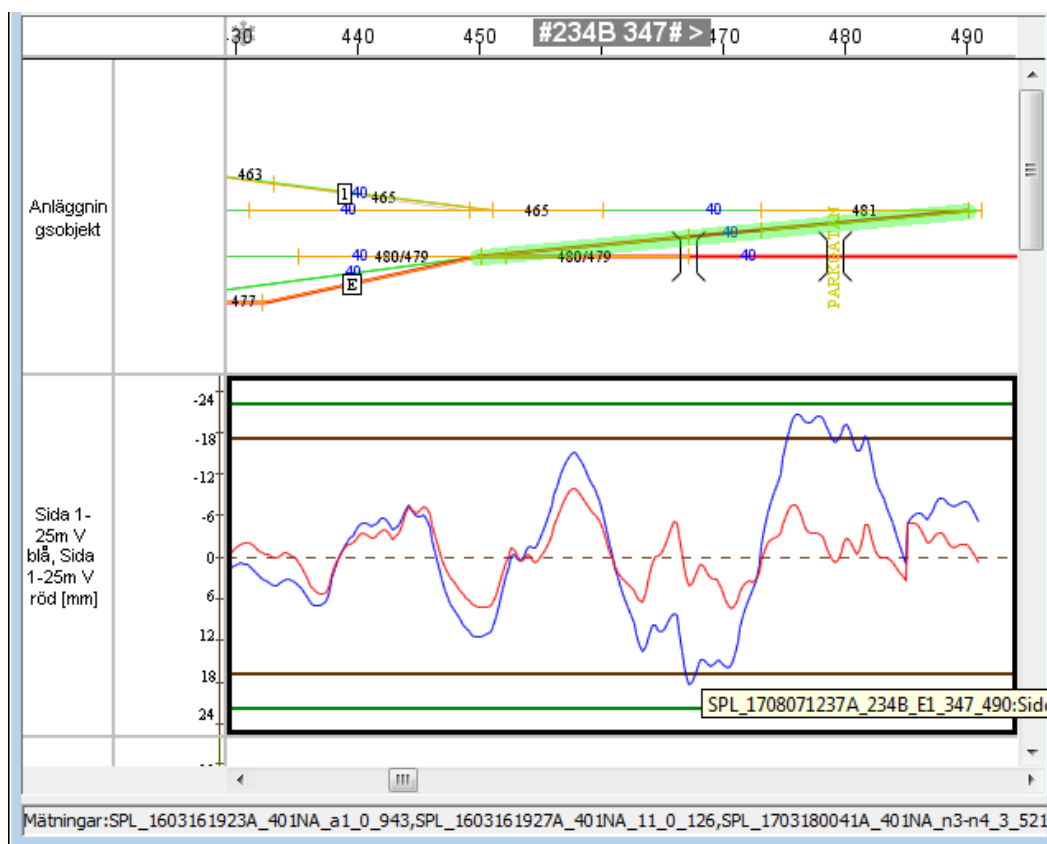
I en tangentpunkt med plötslig kurvaturförändring medför den projekterade geometrin i sig stora utslag i sidoläget. I [2] har man gjort en datormodell över en passage över två växlar av typ EV-SJ50-11-1:9 kryss med radie 190m, vilket gav sidolägesutslag på 24 mm i våglängdsområdet 1-25m. Uppmätta värden av två mätvagnar här var 26 mm och 22 mm. Växelns geometri ger alltså ett utslag i sidoläget över 22mm som är KRIT-nivå för hastighetsklass Ho. Utan dispens ger dessa stora sidolägesutslag besiktningsanmärkningar i systemen Optram och Bessy.

Skillnaden mellan våglängdsområdena 1-25 m (blå kurva nedan) och 1-15 m (röd) är att mätsignalen 1-15 m alltid ger lägre utslag än för 1-25 m, eftersom 1-15 m inte innehåller de längre ojämnheter 15-25 m. I datormodellen [2] beräknas utslaget till cirka 6 mm i 1-15 m istället för 24 mm med 1-25m.

Figur. Exempel på sidolägesmätning i grenspår, blå kurva är våglängdsområdet 1-25m, röd kurva 1-15m. Gränsvärdeslinjerna UH2=brun, KRIT=grön.

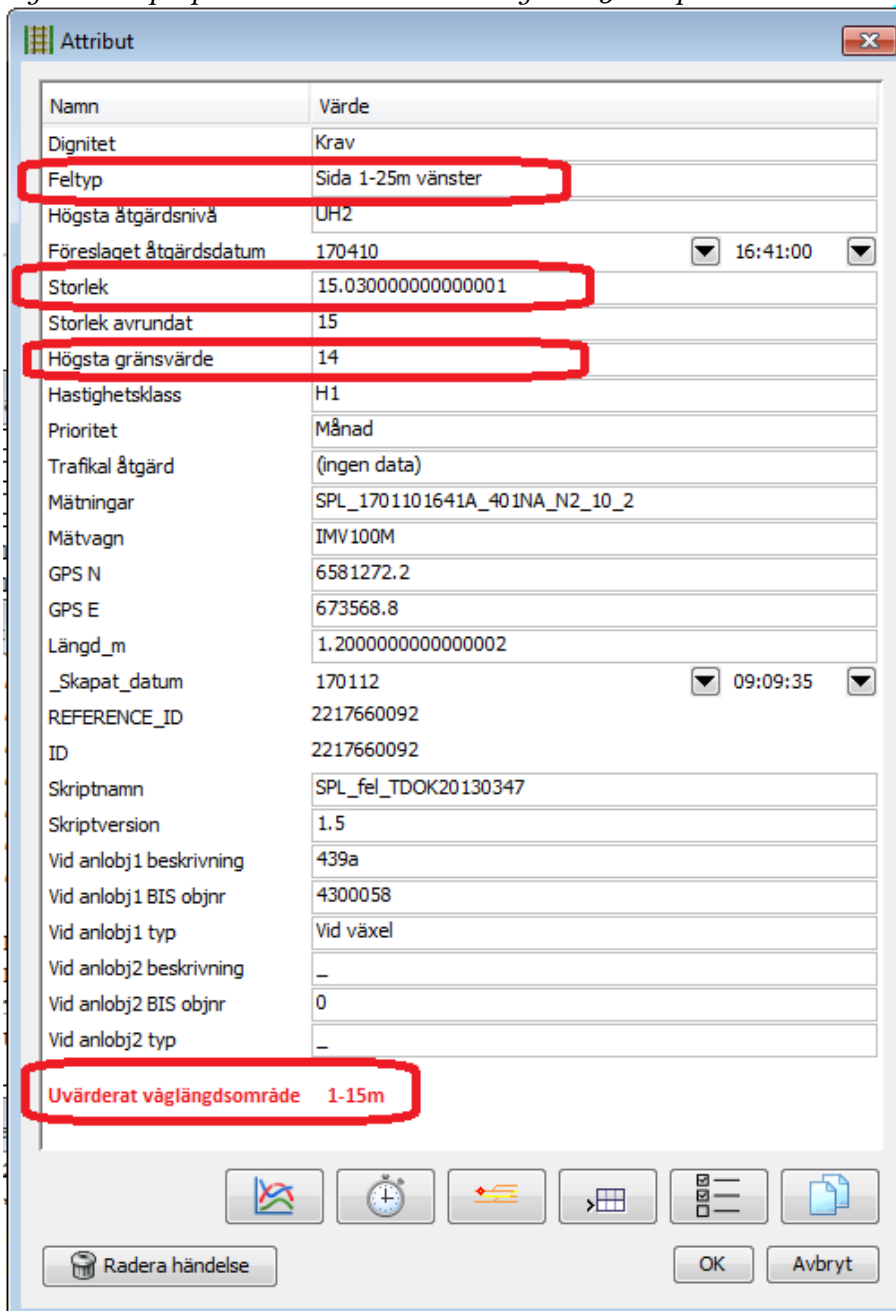
Figur. Exempel på överskridande av sidoläge i 1-15m i Optram

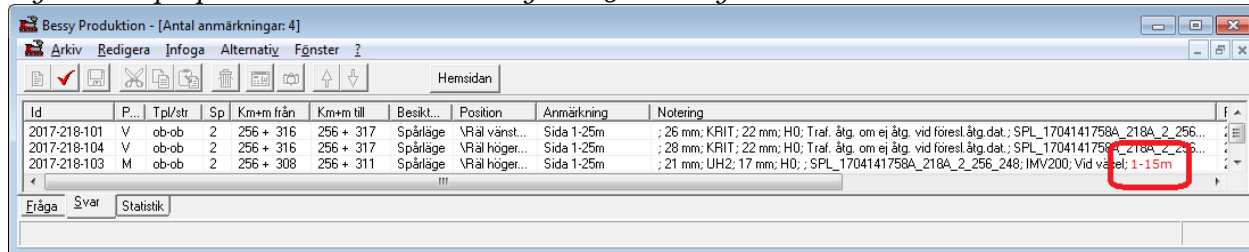
I Bessy markeras de anmärkningar som utvärderats och kvarstår som anmärkningar i 1-15m med texten "1-15m" i noteringsfältet.

Figur. Exempel på överskridande av sidoläge i 1-15m i Bessy

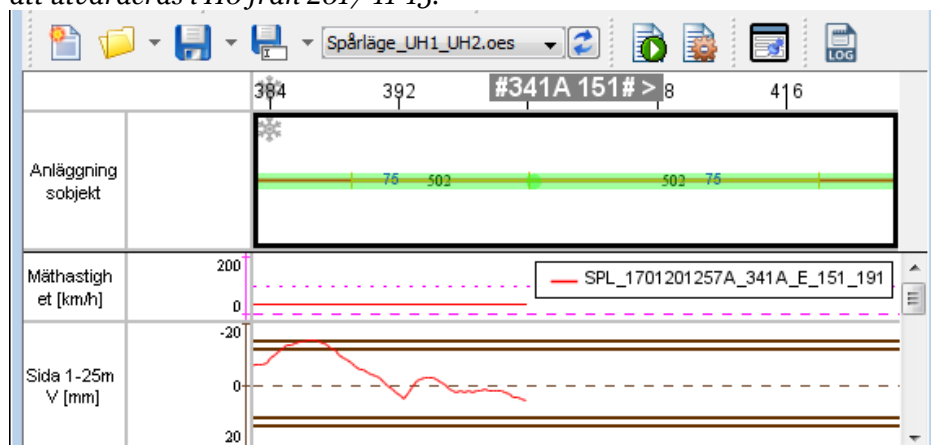
Figur. Växel 502 i Ängelsberg har stamspåret på Optrambandel 341A men grenspåret på Optrambandel 341B. Attributet "STH i grenspår" är 40 km/h varför grenspårspassager kommer att utvärderas i H0 från 2017-11-15.

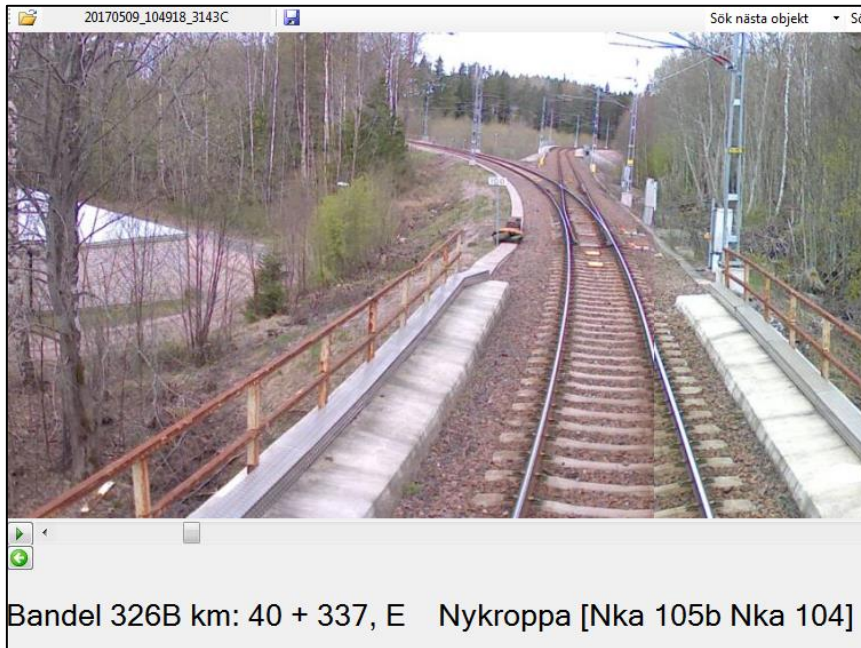
Det förekommer att spårväxlar byggs in i kurvor så att grenspåret följer obruten geometri både före och efter växeln. Se exempel i bild nedan. Det finns cirka 10-30 sådana växlar med radie upp till 400m. I dessa växlar bör dispens ges i stamspåret men ej i grenspåret. Tillsvidare kommer dock dessa växlar att hanteras så att dispens ges i grenspåret och ej i stamspåret, eftersom särskild hantering av dessa anses för omständligt.

Bild. Växel 104 i Nykroppa, grenspåret till vänster i bild följer obruten geometri.
