# OSPA – Obehöriga Stoppsignalpassager

## Infoblad nr 16, November 2018

### Allvarligt tillbud i Knivsta, 2018-01-22

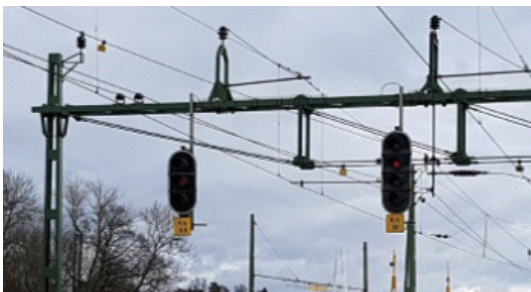
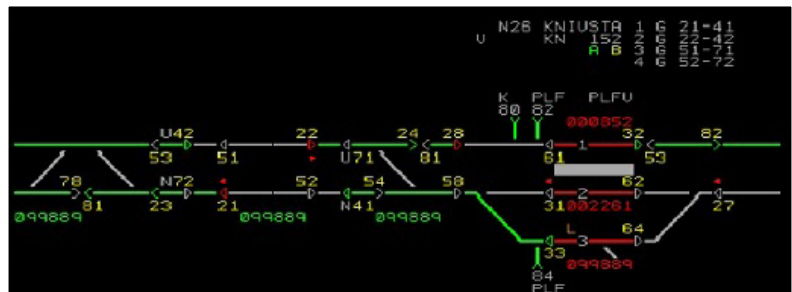
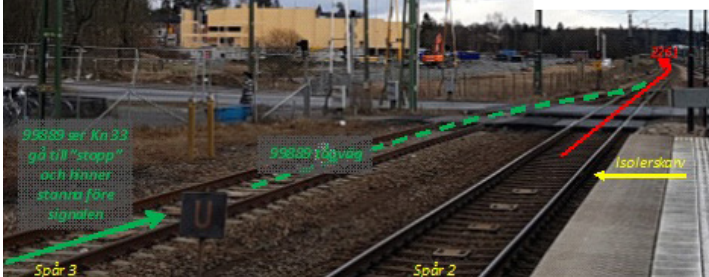
På ställverksbilden nedan ser vi tåg 2261 på spår 2 (som signaltekniskt sett inte har passerat mellansignal Kn 31) och att tågväg är låst från spår 3 (där 99889 finns) till utfartsblocksignalen Kn N41. Man ser också norrgående tåg 852 på spår 1. ►

Ställverksbilden ovan visar situationen som den visades på trafikcentralen i Stockholm när 2261 satte igång och alldeles innan det passerade isolerskarven efter signal Kn 31. Till vänster ser vi signaler, spår och den växel som kördes upp. När tillbudet inträffade var det mörkt och snöigt på platsen.

Föraren på 2261 ser att bommarna vid plankorsningen gått ner och ser även att utfartsblocksignal Kn N41 går om till ”kör”. Detta i kombination med att föraren inte ser signal Kn 31, gör att föraren uppfattar att tåget kan sättas igång och fara vidare.

Samtidigt är tåg 99889 på väg in på spår 3. Föraren ser att mellansignal Kn 33 visar ”kör”. Plötsligt ser föraren att tåg 2261 sätts i rörelse och kort därefter att mellansignal Kn 33 går om till ”stopp”. Tack vare låg hastighet kan 99889 stoppas innan mellansignalen. Under tiden

fortsätter tåg 2261 över medväxeln som förenar spår 2 och 3 och som därmed körs upp. Fjärrtågklararen ringer föraren på 2261 och beordrar tåget att omedelbart stanna, vilket det gör strax efter utfartsblocksignalen N41.

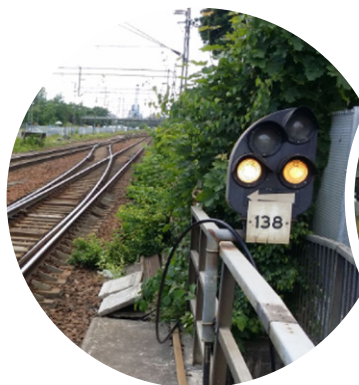
Gammal placering

Den 7 juni 2016 inträffade ett allvarligt tillbud i Västerås, där ett tåg och en växlingsrörelse riskerade att kollidera med varandra, efter att växlingsrörelsen passerat växlingsdvärgsignal Vå 138 obehörigt i ”stopp”. Se Infoblad 13 för mer information kring händelsen.

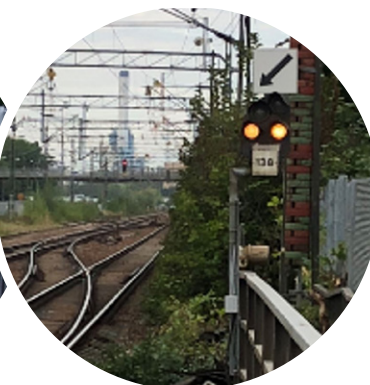
Ny placering och ny pilskylt

Trafikverket har för att förbättra synbarheten höjt upp signalen och försett den med en stor pilskylt.

Signalen kan också komma att förses med en gul reflexram, men det är inte gjort i nuläget.

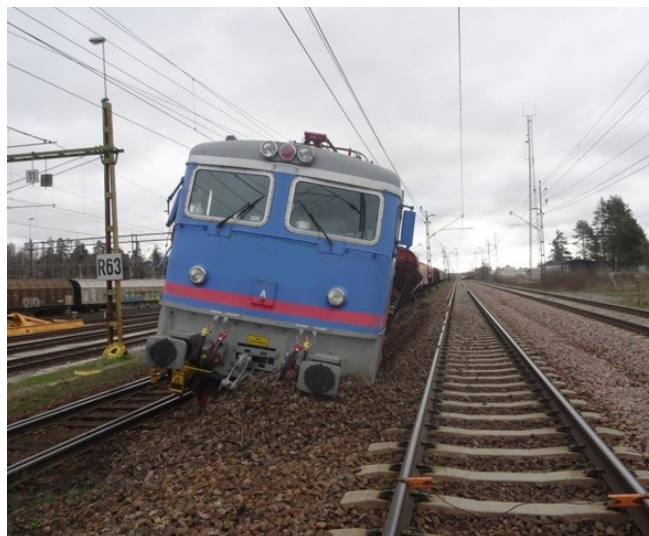
Misstaget blir ödesdigert den här gången då loket kommer ut i tågvägen för ett ankommande tåg. Det ankommande tåget är så nära att en kollision inträffar, med stora materiella skador på lok, vagnar och infrastruktur. Lyckligtvis uppstår inga personskador vid händelsen.

Vid kollisionen spårar tågets lok ur och hamnar i ett läge där det inte längre befinner sig hinderfritt från bredvidliggande huvudspår, där tåg kan passera i hög hastighet, se bild.

Urspårat tåg nära intilliggande spår.
