Varför blir det en OSPA? Hur påverkar detta föraren och tåget?

Hur fungerar OSPA ur ett trafiklednings- och lokförarperspektiv? Varför blir det en B1, B2, B3, C1 och C2 och hur uppfattas de av lokföraren och resenären och hur påverkar det fordonen? Detta kan du läsa mer om i detta nummer av OSPA Informationsblad. I detta blad vill vi beskriva och förklara OSPA ur både ett trafiklednings- och ett lokförarperspektiv.

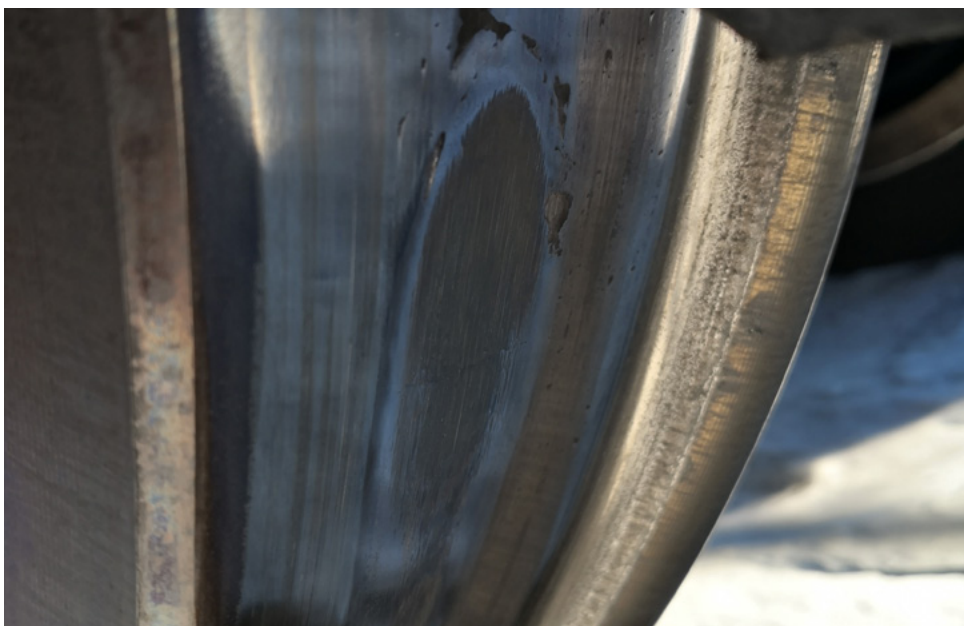
Det man i sammanhanget kanske inte tänker på är de skador på fordonen som kan uppstå i samband med bromsningen, bland annat hjulplattor.

Hjulplatta.

Det är svårt att bedöma storleken på uppkommen skada och om det går att köra vidare eller om vagnar måste växlas ur tåget. Ett sätt att bedöma hjulskador är att lyssna under rörelse men det är svårt att göra på egen hand. Finns det en hjulskadedetektor i närheten är detta en mycket bra lösning. Att bara köra vidare trots att man misstänker att hjulen varit låsta under en kraftig inbromsning vid nödbroms kan vara riskfyllt.
