Utformning av övergångsställen där äldre fotgängare omkommit

Publikation: Utformning av övergångsställen där äldre fotgängare omkommit

Utgivningsdatum: Linköping, 2007-11-01

Utgivare: Vägverket Konsult

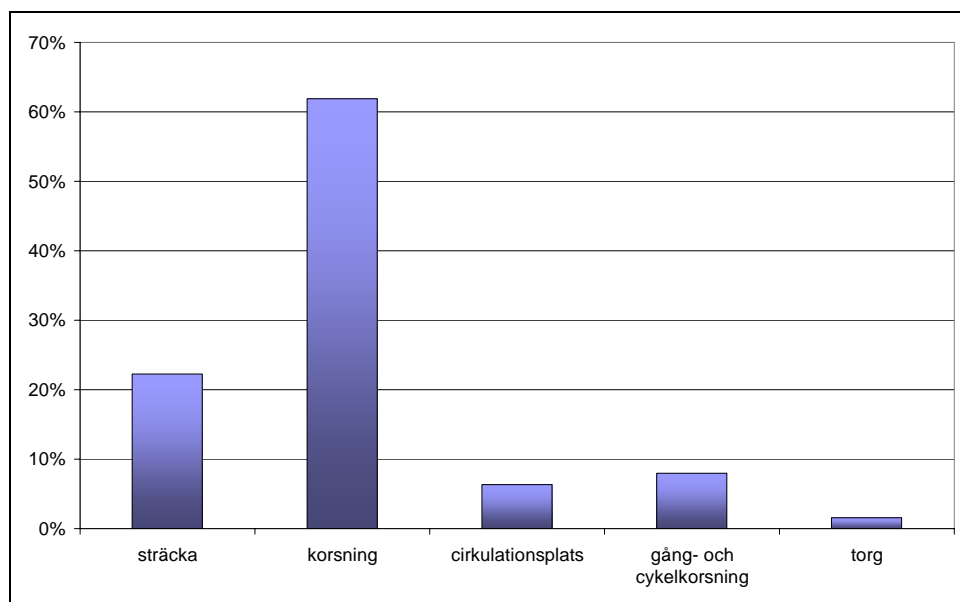
Den största delen (62 %) omkommer i korsningar medan 22 % omkommer på vägsträckor, se diagram 15. Vidare kan nämnas att av korsningsolyckorna inträffade 67 % i fyrvägskorsningar och 33 % i trevägskorsningar. Det undersöktes även om motparten var på väg in eller på väg ut ur korsningen när olyckan skedde. Resultatet visar att 41 % av motparterna var på väg in i korsningen och 56 % på väg ut. I 3 % av fallen var detta okänt.

Diagram 15. Andelen olyckor fördelat över platstyp.

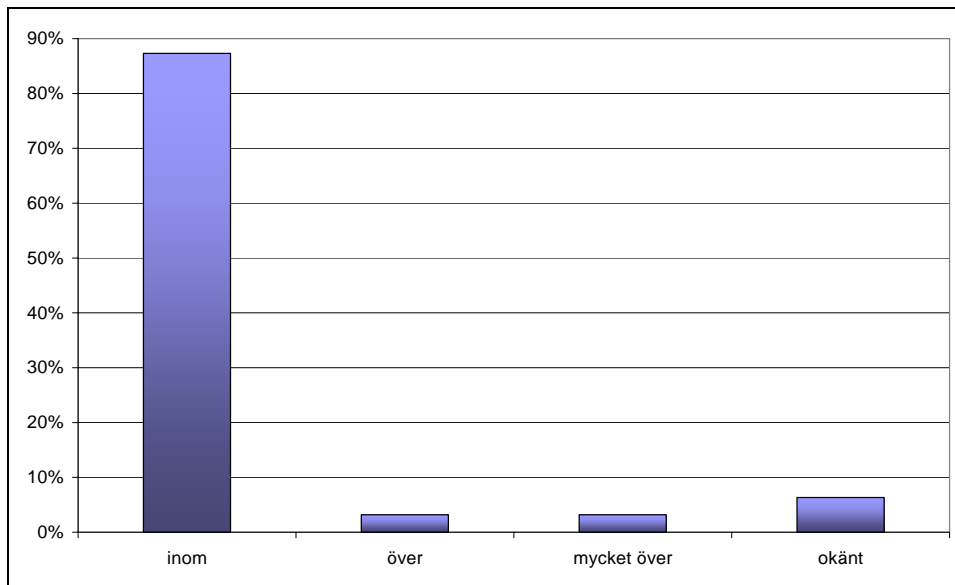
Vid varje utredning av en dödsolycka görs en bedömning av hastigheten vid olyckstillfället. Då det kan vara svårt att göra en exakt bedömning delas hastigheten in i tre kategorier, *inom* – max 10 km/h över skyltad hastighet, *över* – max 30 km/h över skyltad hastighet och *mycket över* – mer än 30 km/h över skyltad hastighet. Hela 87 % av motparten höll sig vid olyckstillfället inom skyltad hastighet, 3 % körde *över* och 3 % *mycket över* (6 % okänt). Den stora andelen som höll sig inom skyltad hastighet kan troligtvis förklaras med den höga andelen korsningsolyckor.

Diagram 18. Andelen olyckor fördelat över motpartens hastighet.

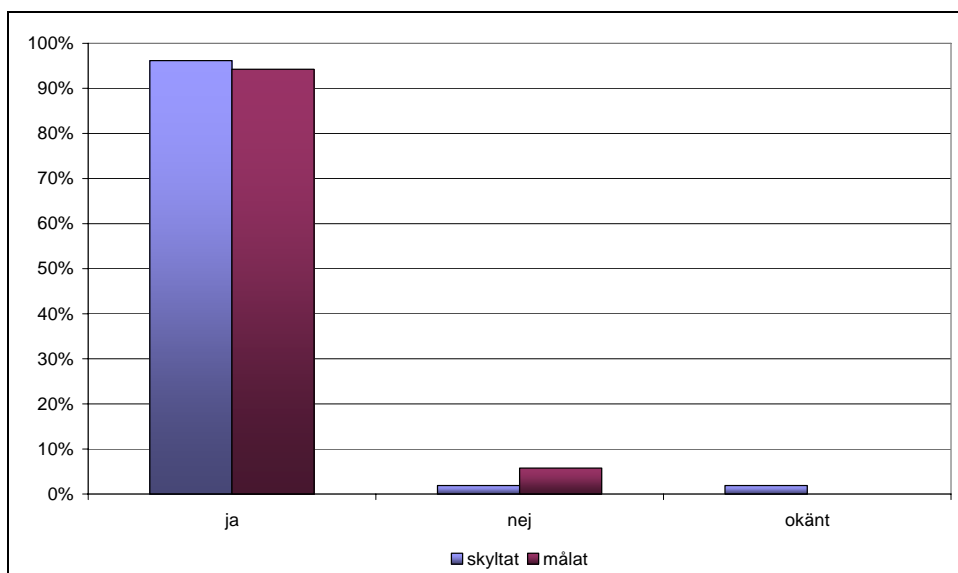
Andelen bevakade övergångsställen där det inträffat dödsolyckor är långt färre än på obevakade, 17 respektive 83 %. De obevakade övergångsställena var övervägande bra markerade med både vägmärke ”Herr Gårman” 96 % och målning 94 %.

Diagram 19. Andelen av de obevakade övergångsställena som var skyltade och målade.

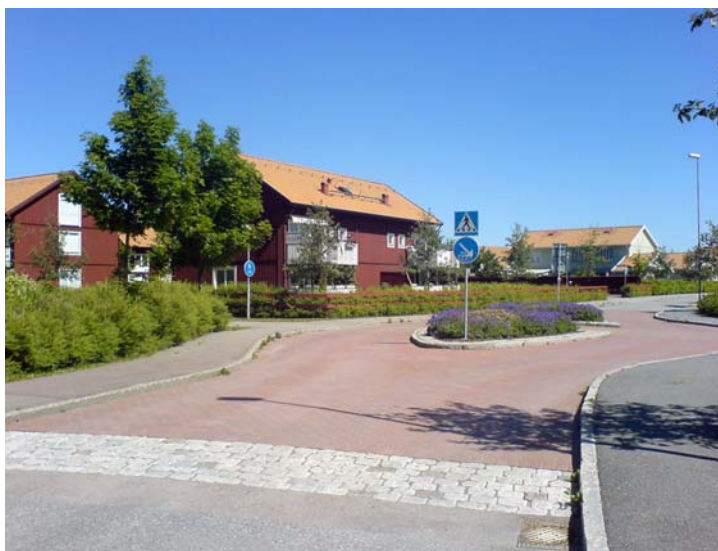
Ett upphöjt övergångsställe eller passage har till uppgift att sänka hastigheten och öka uppmärksamheten i samband med övergångsställe/passager. Åtgärden kan utformas så att de ligger på en sträcka eller täcker en hel korsning och består av en plan yta med två ramper. Höjden och lutningen på ramper kan varieras för att uppnå önskad hastighetsänkning och avvikande material och färger kan användas för att öka uppmärksamheten. Upphöjningar kan kombineras med andra åtgärder, t.ex. refuger och avsmalningar. Se diagram 25 nedan.

Diagram 25. Upphöjd korsning med sidoförskjutning och beläggning i avvikande färg och textur.

Sidoförskjutningar har som syfte att bryta siktlinjen på en rak sträcka med ändamål att sänka hastigheten, se diagram 25. Detaljutformning spelar stor roll för utfallet och med rätt utformning kan åtgärden anses hastighetsäkrande.

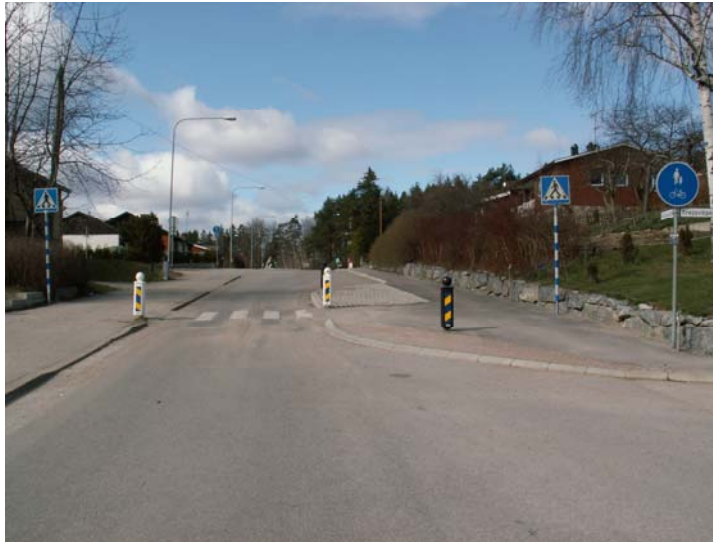
Avsmalningar av gatan kan göras på sträckor eller vid korsningar. På sträckor brukar de anläggas i samband med övergångsställen/passager. Det kan göras genom utvidgning av trottoaren med en klack eller placering av en refug i mitten. Notera att refuger har en mycket begränsad hastighetssänkande effekt om de inte har kompletterats med andra åtgärder såsom vägkuddar eller upphöjningar. I korsningar kan avsmalningar göras genom att anlägga klackar eller minska radien i kurvorna.

Diagram 26. Kort avsmalning på sträcka.

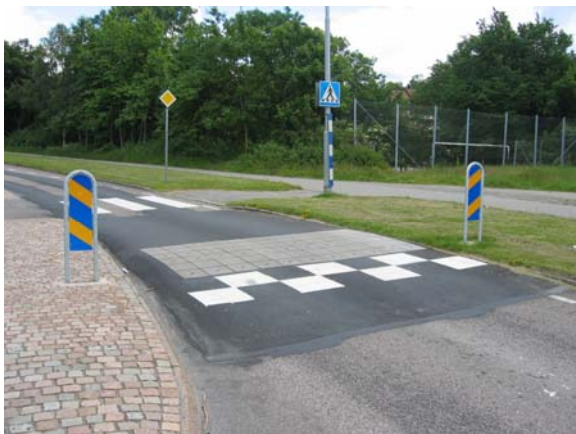
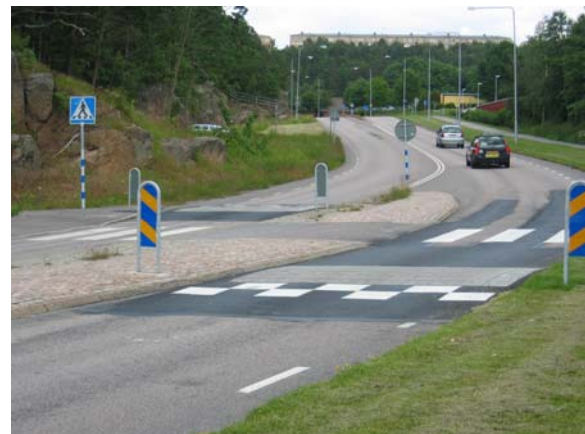
Åtgärden är ett fysiskt hinder som ökar uppmärksamheten hos föraren och tvingar ner hastigheten vilket leder till ökad säkerhet för fotgängaren. Avstånden mellan guppen bör inte vara alltför stora eftersom det då finns risk att hastigheten ökar mellan åtgärderna. Vägkuddar har samma hastighetssänkande effekt som gupp, men med den fördelen att åtgärden inte har lika stor negativ effekt för bussar, utryckningsfordon och tung trafik. För cyklar, mopeder och motorcyklar har åtgärden liten inverkan eftersom vägkudden täcker ett körfält i taget. Gupp av olika slag kan med fördel kompletteras med andra åtgärder, t.ex. refuger eller avsmalningar.

Diagram 27 och 28. Gupp placerat framför övergångsstället i båda körriktningar. Bred refug har kompletterat övergångsstället.

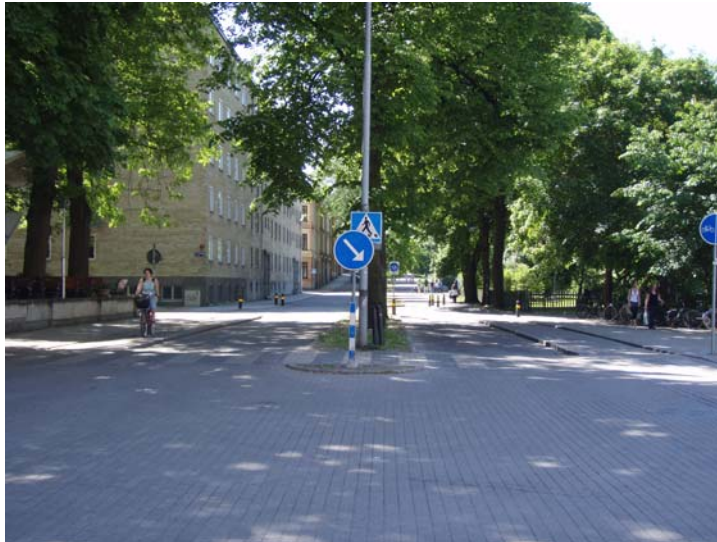
Gatumiljöer som upplevs som trånga, det vill säga smal gatusektion och väl avgränsat gaturum, leder till hastigheter i nivå med eller under skyltad hastighet. Tvärtom leder breda gator till hastigheter över den skyltade. Ju bredare vägen är, desto färre förare är det som följer hastighetsbegränsningen, se diagram 29.

Diagram 29. Minskad körbanebredd genom plantering mellan körbanorna.
