Nya recept för ispreventiva substanser för halkbekämpning av gång- och cykelbanor

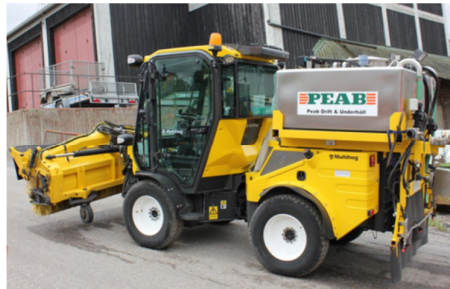
Figur 1.Sopsaltare [1]

Under de senaste åren har en ny metod att applicera natriumklorid börjat användas på gång- och cykelbanor. Istället för att använda fasta partiklar har man först löst upp saltet i vatten till mättnad (ca 23-24%) och påfört från en s.k. sopsaltare som i fronten borstar gatan ren från eventuell snö och partiklar och i aktern applicerar natriumklorid (Figur. 1).

Applicering från lösning möjliggör att en mindre mängd natriumklorid förbrukas vid behandlingen som dessutom blir effektivare. Metoden har hyllats av cyklister där den har använts.

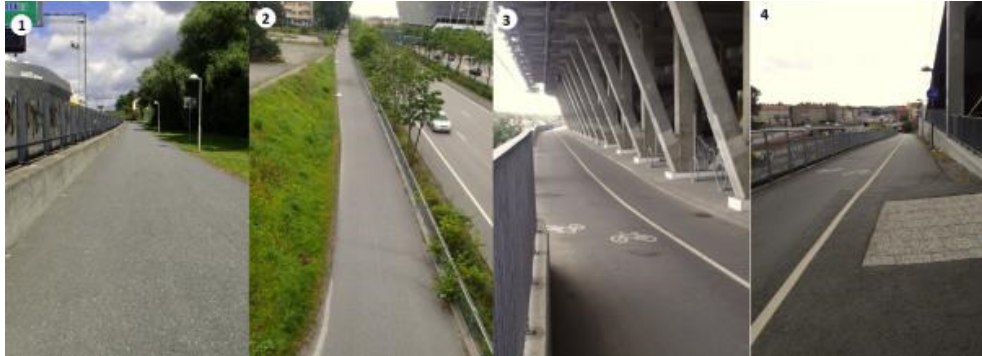
Figur 2. Nynäsvägen - mellan Globen och Sofielundsplan. Bild 1-2 visar cykelbanan på östra sidan av vägen. Bild 3-5 visar cykelbanan på den västra sidan [1].

För att utföra jämförelser mellan olika ispreventiva substanser bör likvärdiga teststräckor användas. Dessa bör vara fria från korsningar under minst 500 m sträckning. Om en mindre mängd lösning än en full tank testas bör sträckan ligga nära ett förråd för ispreventiv substans/lösning för att förhindra extra körsträckor i samband med påfyllning. Eftersom väderlek påverkar substansens effekt är det optimalt att hitta två likvärdiga sträckor att testa simultant med de substanser man vill jämföra. Ett exempel på sträckor i Stockholm som uppfyller dessa kriterier är längs Nynäsvägen, mellan Globen och Sofielundsplan. Här löper det prioriterade cykelnätet längs båda sidor av vägen. I Figur 2 visas bilder på cykelbanan vilket visar att den östra delen är helt ostörd av vägmarkeringar, brunnslock eller andra hinder. Cykelvägen på västra sidan av Nynäsvägen däremot har färgmarkeringar och andra typer av beläggning. Dessutom är delar av den västra delen täckt av en arena, så denna utsätts för mindre nederbörd. Dessa typer av störda sträckningar är också intressanta att utvärdera, men för att jämföra substanser i första hand bör sträckor liknande den östra delen.

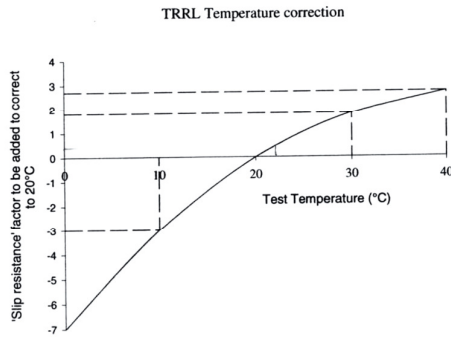
Figur 3. Korrigering av PTV när provningen utförs i annan temperatur än 20°C med slider 57 [8].

Innan resultaten av fältförsöken presenteras bör följande kommentarer nämnas inför tolkning av resultaten. Friktionspendeln har i jämförelse mellan tribometrar visat sig korrekt kunna ranka ytor efter deras halkegenskaper för fotgängare, något bara fyra av elva testade tribometrar klarade av [7]. Dock behöver även vid användande av pendelmetoden vissa approximationer göras. Dels är friktionen beroende av temperaturen och desto kallare det är ju mindre friktion, och vid användning av metoden i kallt väder krävs en korrektion av pendeltestvärdet (PTV). Dessutom påverkas gummiklacken som används tillsammans med pendeln av temperaturen och ändrar karakteristik och beteende med temperaturen. Tabell 1 och Figur 1 visar korrigeringar vid temperaturer ner till 0°C [8-10]. Eftersom alla mätningar i Umeå utfördes vid minusgrader, skulle detta kunna innebära att de till synes höga PTV från försöken eventuellt kan hamna under det rekommenderade värdet av 36 efter korrektion för temperaturen. Detta temperaturberoende är inte unikt för pendelmetoden, utan alla

I Tabell 2 och Figur 4 kan man se att avisningsreaktionen vid användning av kaliumformiat skedde omedelbart, även vid temperaturer när användningen och resultatet av natriumklorid avtar. Detta stämmer överens med resultaten från labförsöken. Genomgående är också att den första mätningen har ett lägre värde än de efterföljande fyra slagen. Då det ligger snömodd på ytan visar det första slaget att den initiala risken att halka är högre än vid de senare slagen så snömodden slagits undan, vilket även syntes tydligt på ytan under pågående försök. Sopning av ytan i direkt anslutning till spridning av avisningsmedel vid nederbörd är en avgörande faktor för att få ett bra resultat. Snötäcket hindrar spridningen av kaliumformiaten och lösningen som sprids ut sjunker igenom täcket. Som mätningarna indikerar varierar friktionsresultaten beroende på testytan, då all snö inte hunnit smälta undan än. De lägsta friktionsvärdena för första pendelslaget uppmättes för natriumklorid femton timmar efter behandling, vilken låg på samma nivå som mätning vid temperatur nära noll på en våt isfläck, en timme efter behandling med kaliumformiat. Dock enligt Tabell 1 och Figur 3 hade den senare högre PTV på grund av temperaturskillnaden.

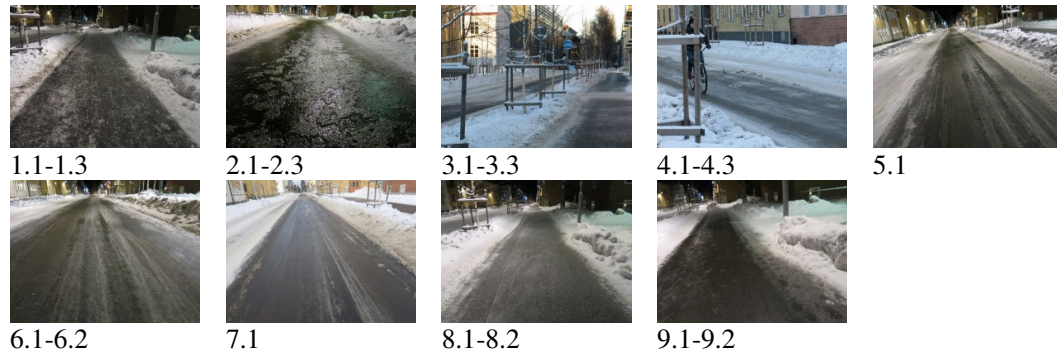
Figur 4. Bilder på mätytor samt motsvarande mättillfälles nummer.
