# OSPA - Obehöriga stoppsignalpassager

Infoblad nr 17, april 2019

## Den sista ensam dvärgen

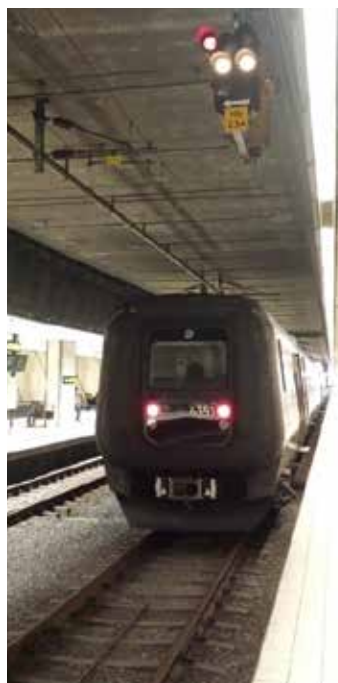
Den sista ensamma dvärgsignalen är i många ställverk en skör tråd som vid olyckliga omständigheter och när ett antal faktorer bidrar kan vara den barriär som inte får brista.

Det är av största vikt att uppsikten i rörelseriktningen prioriteras. Rörelser som färdas mot signaler som visar "stopp" skall alltid betraktas som att de befinner sig i "kritisk fas. Begreppet "kritisk fas" är infört hos många järnvägsföretag och innebär att inget ovidkommande får störa den som framför rörelsen.

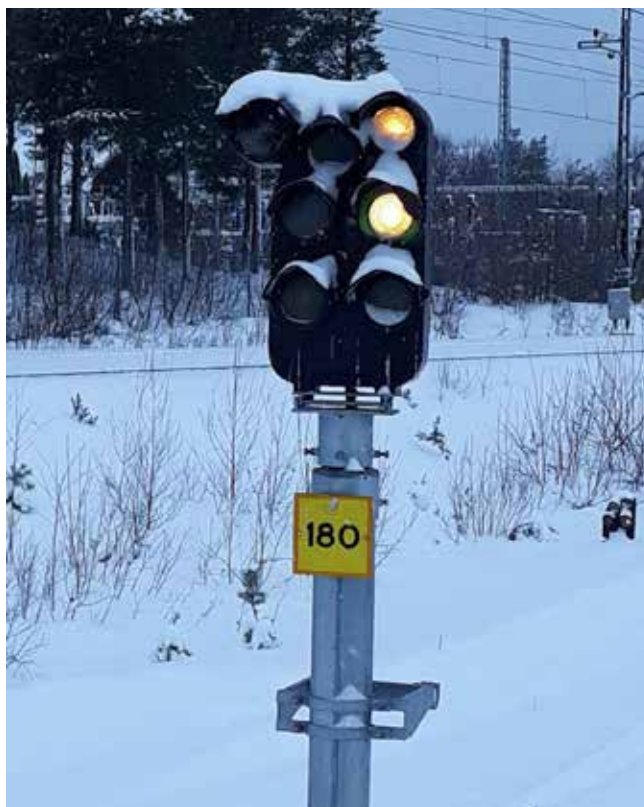
### Gävle 180

Signal Gä 180 är en ensam huvuddvärg placerad mellan Fliskär och Gävle central där man kör som tåg mellan Gävle C och Fliskär samt växlingsrörelse mellan museet och Gävle central. Denna signal har inga tekniska barriärer utan står själv mot gränserna med kort skyddssträcka till farlig punkt bortom signalen. Missar föraren ett restriktivt signalbesked i signalen före finns risken att hamna i en växlingsväg mellan Museet och Gävle C och bara turen avgör om en allvarlig olycka inträffar eller inte.

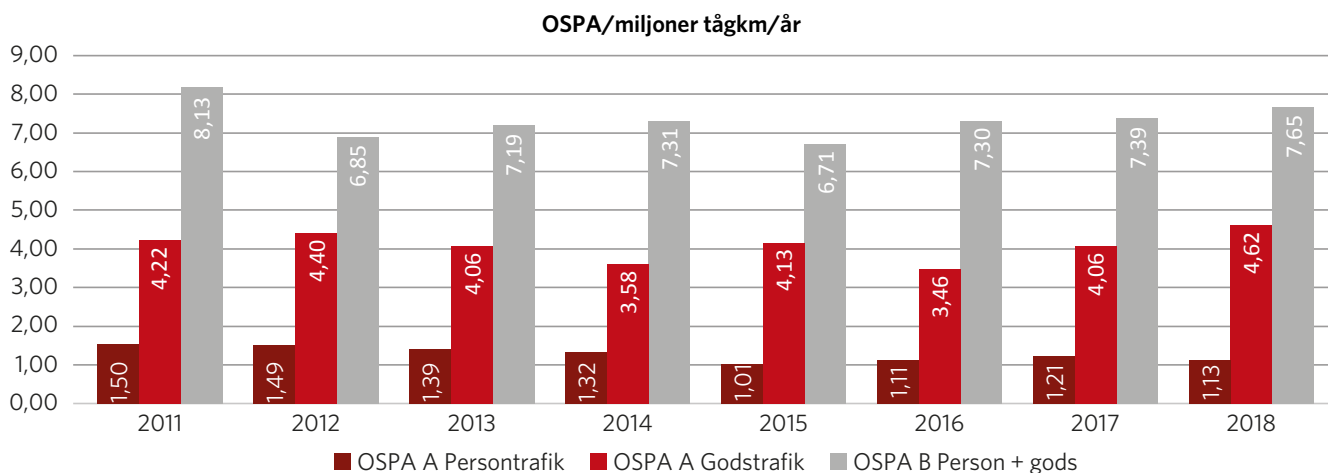
För att kunna jämföra OSPA-utvecklingen över tid har analysgruppen tagit fram en modell som baseras på antal OSPA per miljon tågkilometer. Diagrammet visar utfallet för åren 2011-2018.
