Tekniskt PM Geoteknik
Vägplan för gång- och cykelväg
Samt passager vid Ny E10, Kiruna
Kiruna kommun, Norrbottens län

Vägplan, 2016-08-12

TRV 2015/18810

Dokumenttitel: Tekniskt PM Geoteknik

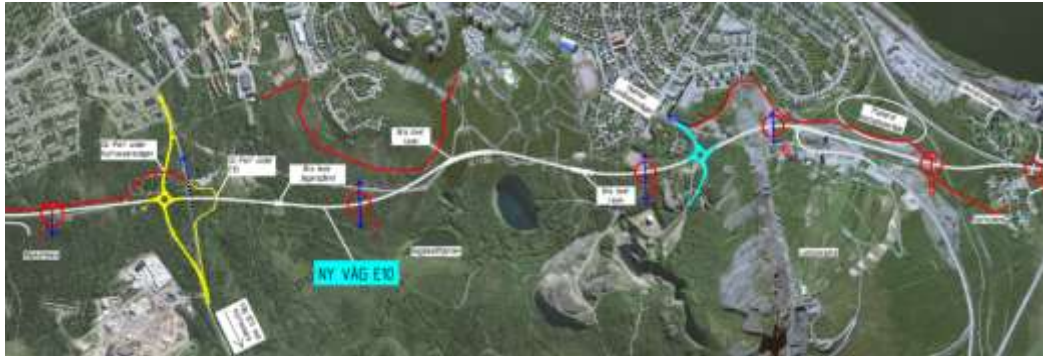
Tekniskt PM Geoteknik innehåller en översiktlig beskrivning av geotekniska förhållanden för anläggande av broar som ska utgöra 6 st. passager, två stycken över ny E10 och fyra stycken under ny E10.

Figur 1 Översiktsbild över beskrivna områden
