VÄGPLAN

E22 Fjälkinge - Gualöv

PM kompletterande kulturarvsanalys

Projektnummer: TRV 146388

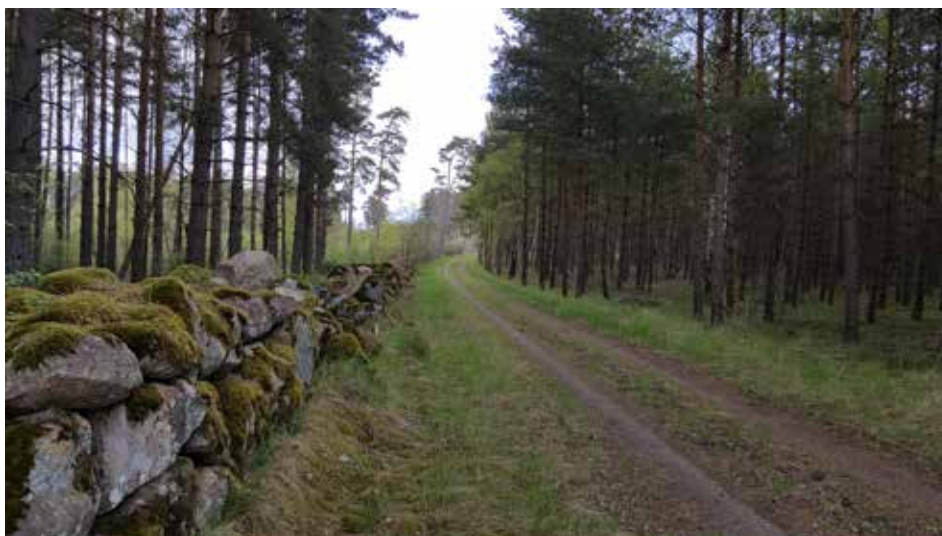
Figur 2. Stenmurar i skogspartiet Jarls fure. Denna stenmur identifierades vid den arkeologiska utredningen steg 1, id 211 (Hyll 2015) och den ligger i sockengränsen mellan Fjälkinge och Nymö. I bakgrunden skymtar dagens E22. Foto Fredrik Engman, Sweco.

figur 2, 8 och 9. De hägnader som sammanfaller med sockengränserna identifierades under den arkeologiska utredningen steg 1 och bedömdes då som övriga kulturhistoriska lämningar (Hyll 2015). En bedömning som delades av länsstyrelsen. Dessa stenmurar kan vara av hög ålder men någon närmare analys av dem har inte gjorts.

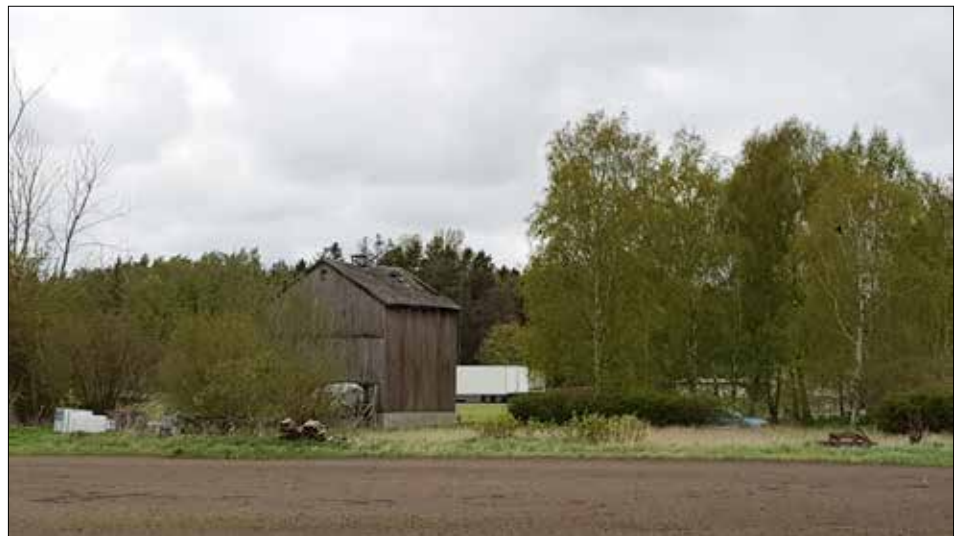
Figur 4. Tobaklada i Fjälkinge. I bakgrunden skymtar dagens E22.
Foto Fredrik Engman, Sweco.

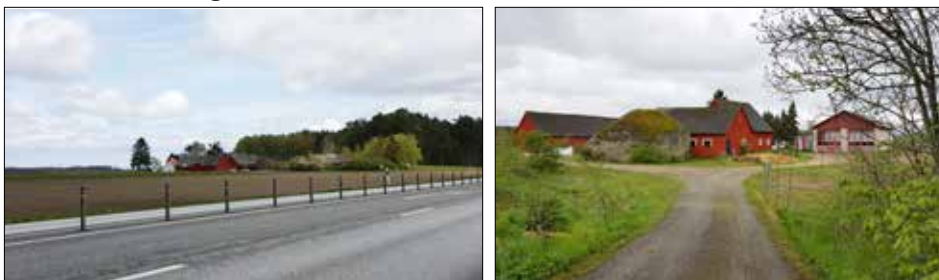
Figur 10 (till vänster). Bebyggelsemiljön invid Trollasten sedd från E22. Foto från sydväst, Fredrik Engman, Sweco. Figur 11 (till höger). Bebyggelsemiljön invid Trollasten sedd från sydöst. Foto Fredrik Engman, Sweco.

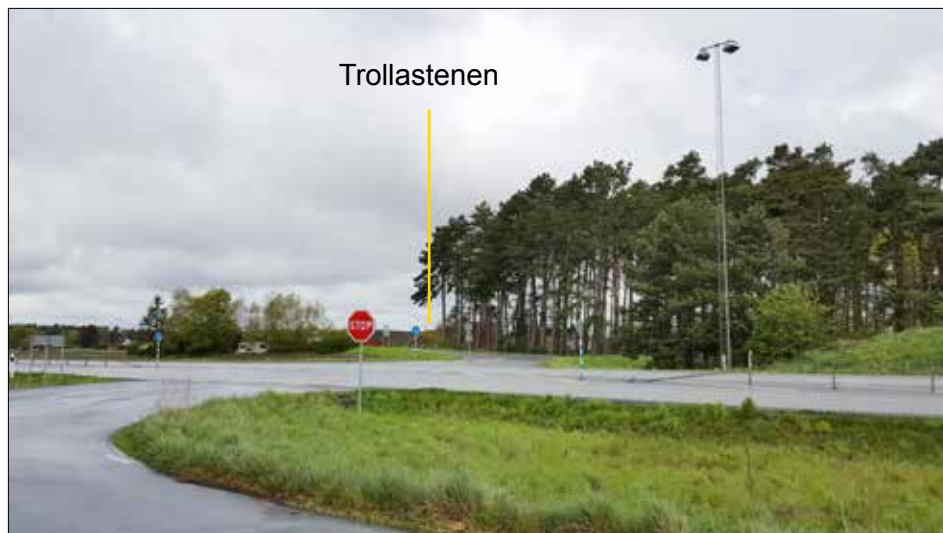
Figur 13. Trollasten från E22 i sydöst. En ny bro skulle helt ta bort synintrycket av stenen. Foto Fredrik Engman, Sweco.

Konsekvensen för alternativ 1 blir att Trollastenen till största del kommer att skymmas av den nya bron och de bankar som blir i anslutning till denna. Upplevelsevärdet från sydöst kommer helt att försvinna genom detta alternativ. Ur kulturmiljöhänsyn är detta inte acceptabelt.

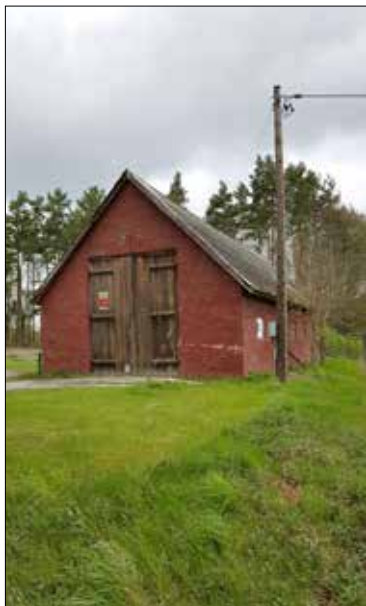
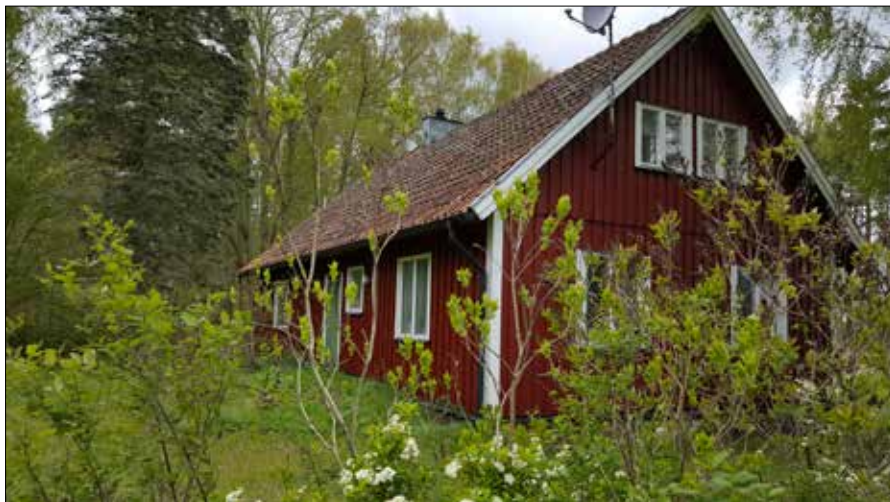
Figur 14 och 15. Bostadshus och uthus/ladugård vid Drottningtorp. Foto Fredrik Engman, Sweco.

Lägenhetsbebyggelsen vid Drottningtorp har studerats dels i den tidigare kulturvarvsanalysen men även i en specialstudie i samband med utredning steg 2. Bebyggelsemönstret är komplext då det finns ett äldre bebyggelseläge väster om nuvarande bebyggelse, registrerad som Trolle-Ljungby 140. Ytterligare torpetableringar har funnits ännu längre österut, vid sockengränsen. Den nuvarande bebyggelsen har som enskilda objekt inte bedömts hysa särskilda värden. Dagens hus är troligen från sekelskiftet 1800/1900 och har idag en träpanel med locklist som målats med plastfärg. Fönstren är tvåglas och troligen bytta vid 1900-talets mitt. I anslutning till bostadshuset finns en ladugård/uthus i rött tegel på gjuten betongplatta.
