Överbelastning i EVA

Ett exempel

Rv 25 Österleden i Växjö

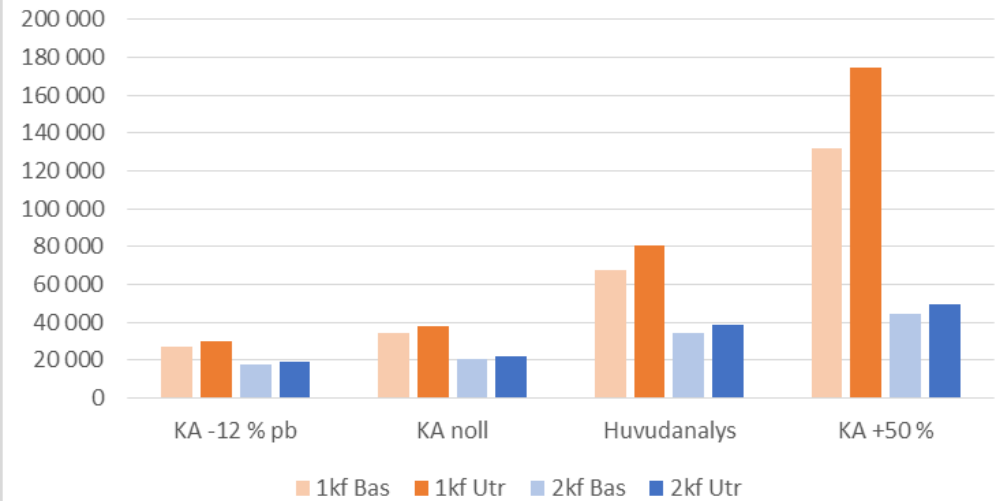
Restid i nod 182096 - Effekt 2060 kftim

- Från arbets-PM:
 - ”Cirkulationsplatsen i korsningen Sandsbrovägen - Lillestadsvägen (nod: 182096) på det kommunala vägnätet kommer på sikt bli hårt belastad. Det är rimligt att anta att kommunen då kommer att vidta åtgärder för att förbättra kapaciteten där. Extra körfält är därför kodade i tillfarterna. Detta är gjort i både bas- och utredningsvägnät. Utan denna hantering får kapacitetsbristen i denna cirkulationsplats orimligt stor påverkan på resultatet (framförallt KA +50 %) med tanke på att den inte är en del av åtgärden.”

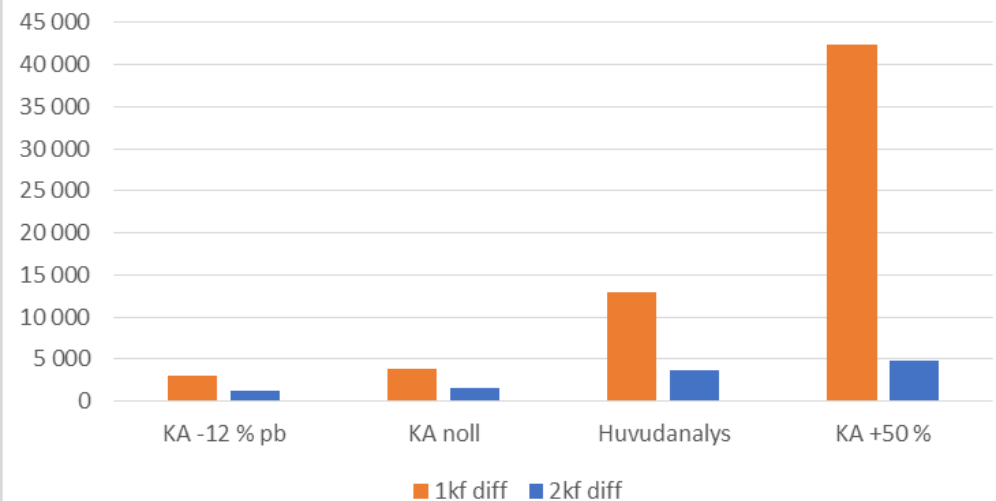
Restid i nod 182096 - Effekt 2060 kftim, diff
