Rapport rörande vikbara trösklar i trummor för fiskvandring - exemplet Stampebäcken riksväg 26 (Filipstad)

Mats Lindqvist Vägverket/Teknik & miljö – miljöspecialist/ekolog 2009-11-30

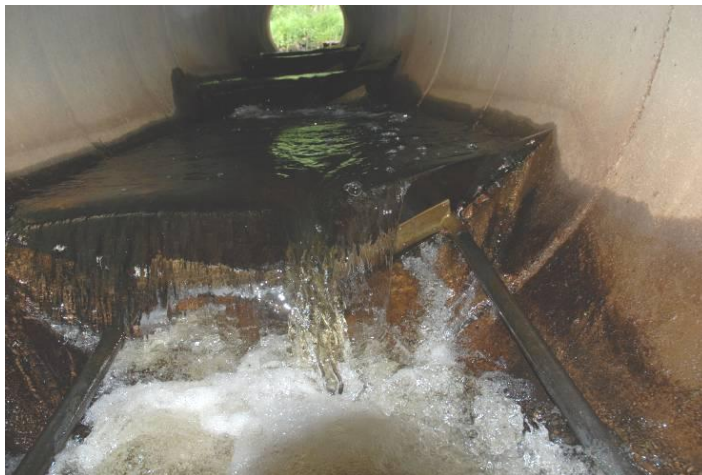
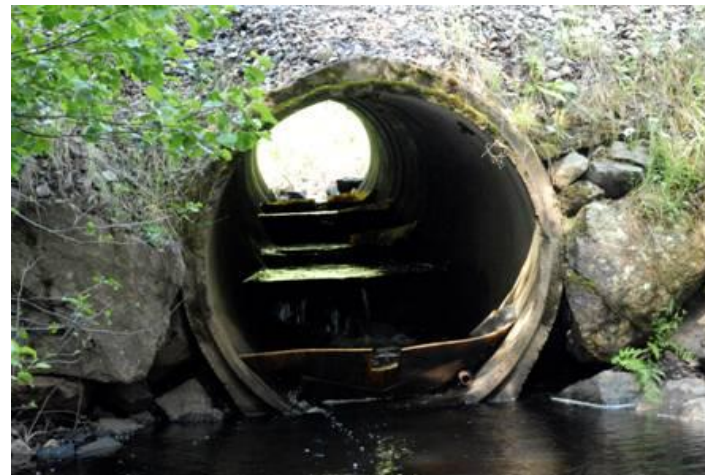
Det fanns redan i utgångsläget en liten naturlig bassäng nedströms trumman. I området längre nedströms denna finns dessutom ett stort bestånd av flodpärlmusslor, vilket krävde särskild hänsyn vid arbetena med trösklingen. Foto från juni 2006.

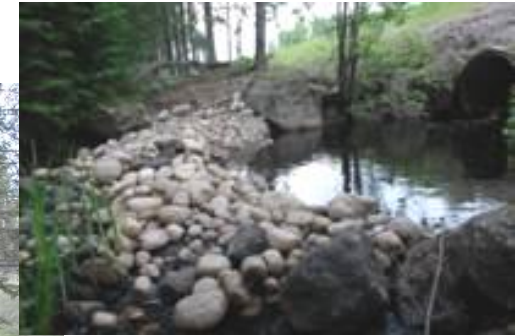
Ny vattennivå.

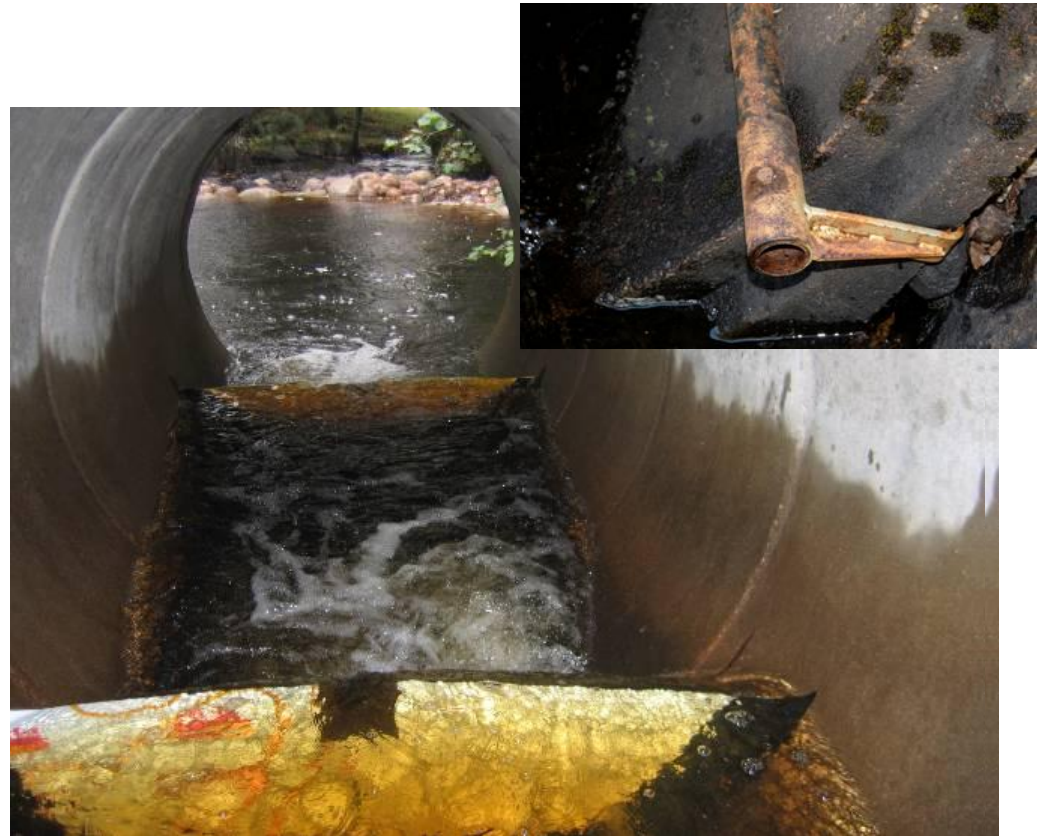
I trumman sitter fem stycken vikbara plastskivor, med en utskuren öppning. Dessa skapar minst två dm vattendjup mellan skivorna så öring kan ta sig upp till nästa bassäng. 2007 juni

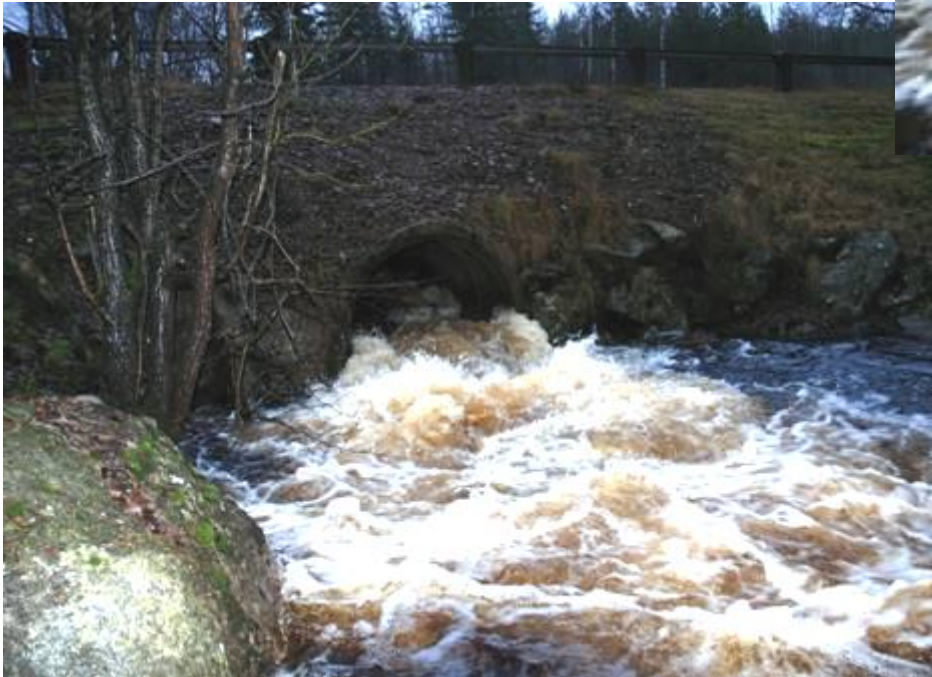
Höga flöden i december 2006
