SOLKURVOR Åtgärder 2008-2009

Skapat av (Efternamn, Förnamn, org.) Gunnarsson, Johan, Ttbsp	Dokumentdatum 2010-09-10	Version 1.0
Ev. dokumentID	Ärendenummer TRV 2010/40351	Projektnummer AO: 530 594 420 + 771
Fastställt av (Efternamn, Förnamn, org.) Ramstedt, Tomas, CTtb		Bilagor 5 st
Dokumenttitel SOLKURVOR Åtgärder 2008-2009

Projekt *SOLKURVOR Åtgärder 2008 – 2009* hade som huvudsyfte att Trafikverket ska kunna tillhandahålla en spåranläggning som ger förutsättningar för säkra tågtransporter utan störningar.

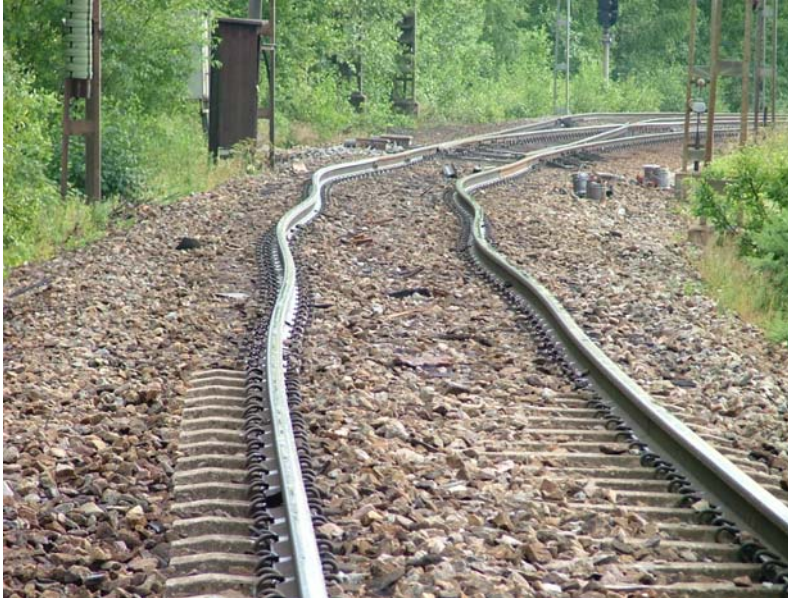
Figur 1. En solkurva är en lokal utknäckning (sidoförskjutning) av ett spår och uppkommer när spåret inte förmår att stå emot stora tryckkrafter som verkar i spårets längdriktning. Solvärme bidrar till att öka tryckkrafterna i spåret.

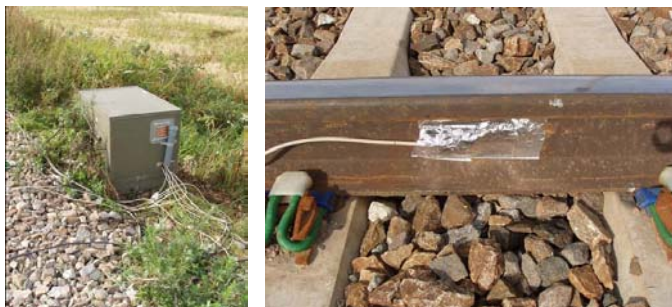
Mätningarna har utförts av företaget Damill AB under sommaren och hösten 2009. Tråd-töjningsgivare har monterats på rälen längs något 100-tal meter i uppspåret vid övergången mellan olika befästningstyper. Den longitudinella rälsspänningen har registrerats under en period tillsammans med uppgifter om räls- och lufttemperatur och passerande tåg. Därigenom har man kunnat se hur rälsspänningen varierat i förhållande till räls- och lufttemperatur och tågpassager.

Figur 3. Mätskåp och trådtöjningsgivare på räl för mätning av rälsspänning för kontroll av befästningsklämkraftens inverkan.

Försök att kontrollera klämkraftens inverkan på rälsspänningar har gjorts på ett rakspår med blandade befästningstyper vid Mosås utanför Kumla (bandel 524, km 209 – 300). På den aktuella sträckan finns dels nymonterade befästningar av typen Pandrol FastClip, dels äldre befästningar av typen FIST på ett avsnitt med mycket svag banunderbyggnad (mosse).

Mätningarna har inte kunnat verifiera denna hypotes. Man har inte kunnat se någon tydlig spänningsuppbyggnad eller våg i rälsen framför ett annalkande tåg då solkurvor har en tendens att uppstå. Man har dock fått en del andra förväntade resultat från mätningarna:

- I spåret med de svagare FIST-befästningarna uppträder en viss rälsvandring.
- Rälsspänningen vid temperaturstegring ökar mer vid de starkare FastClip-befästningarna än vid de svagare FIST-befästningarna.
- En styvhetsmätning med hjälp av ett hydrauliskt pressdon visar att det laterala utböjningen av rälen vid de starkare FastClip-befästningarna bara är ca 45 % av motsvarande utböjning vid de svagare FIST-befästningarna.

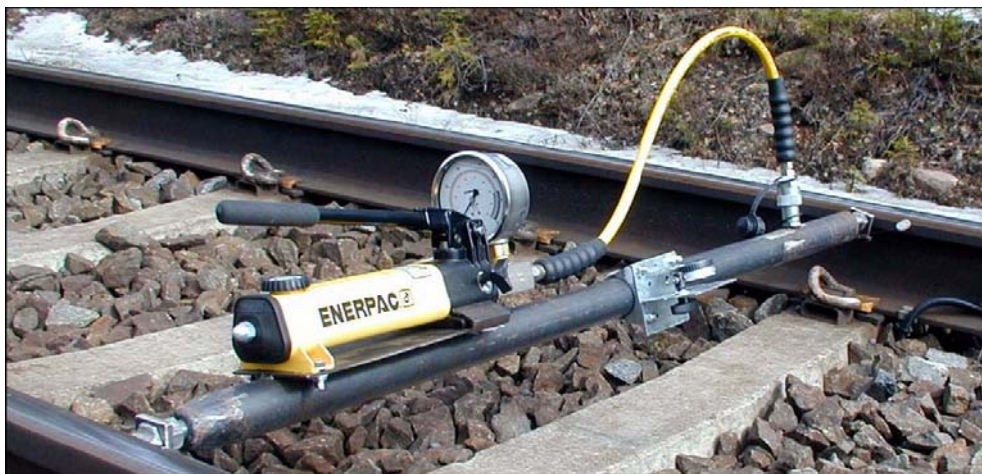
Figur 3. Hydrauliskt pressdon med vilket rälerna belastas lateralt. Därigenom kan befästningens hållkraft bedömas.
