Underhållsentreprenörer och trafikverksanställda som arbetar med spårlägesanmärkningar

Kvalitetskontroll av spårlägesanmärkningar i Optram och Bessy

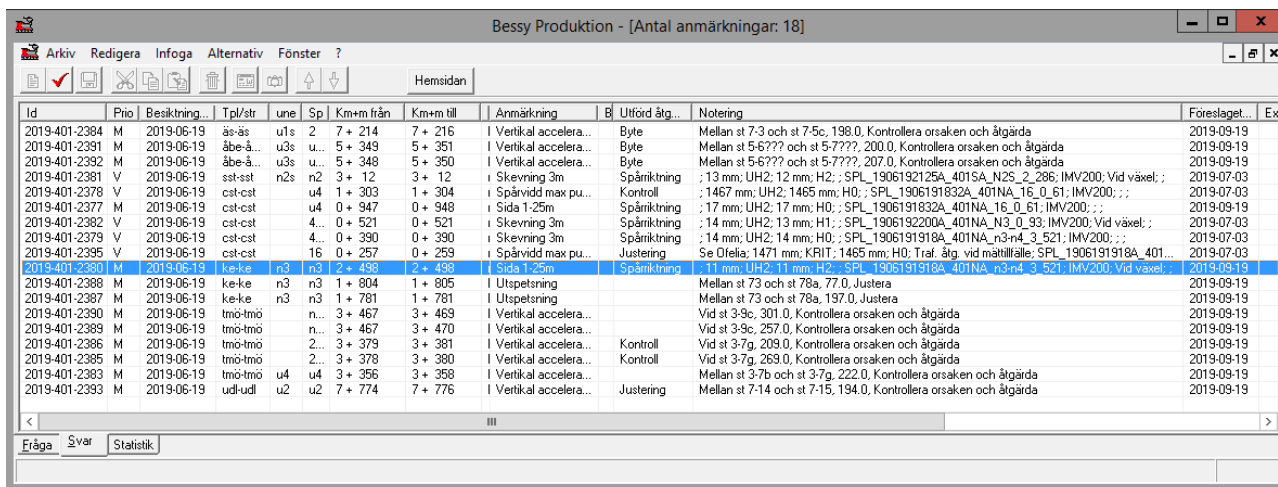
Figur. Spårägesfelet i Bessy

Exempel på hur ett spårägesfel studeras i Optram, Järnvägsfilm och Bessy

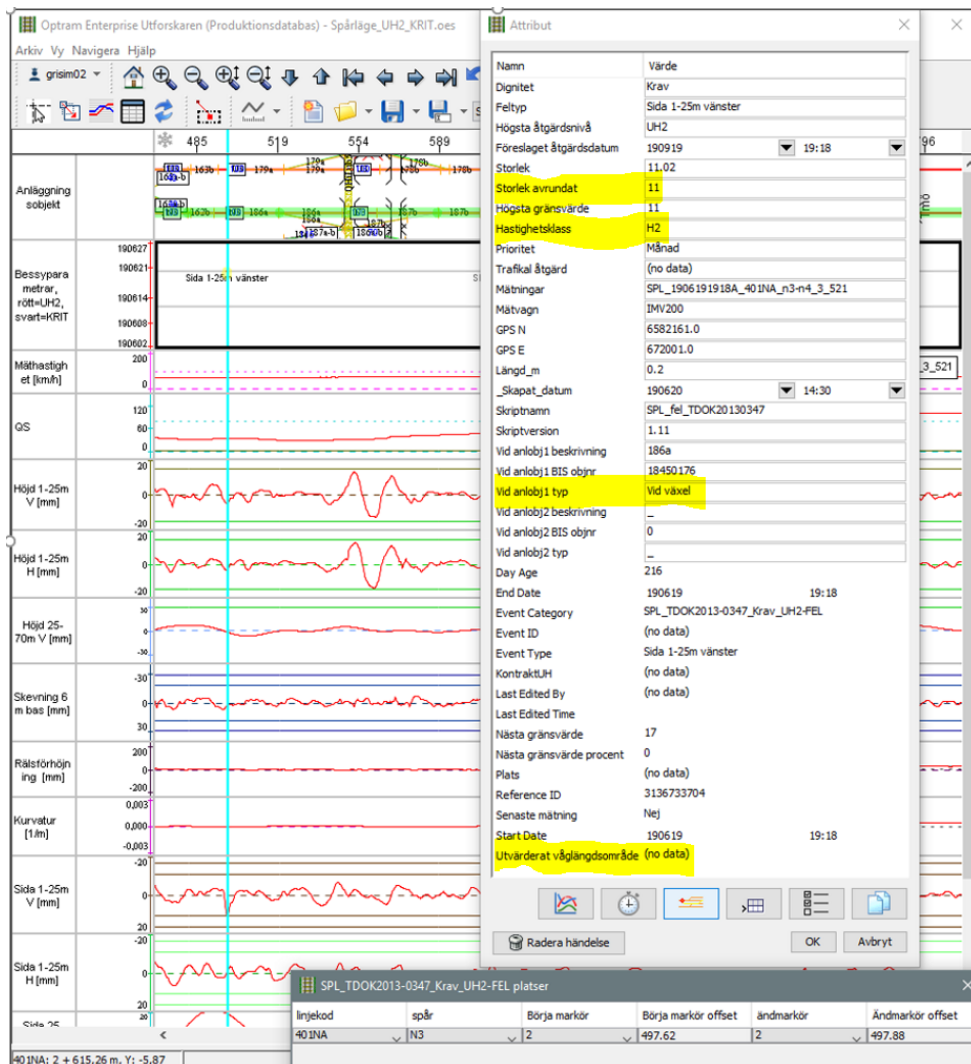
Figur. Spårlägesfelet i Optram

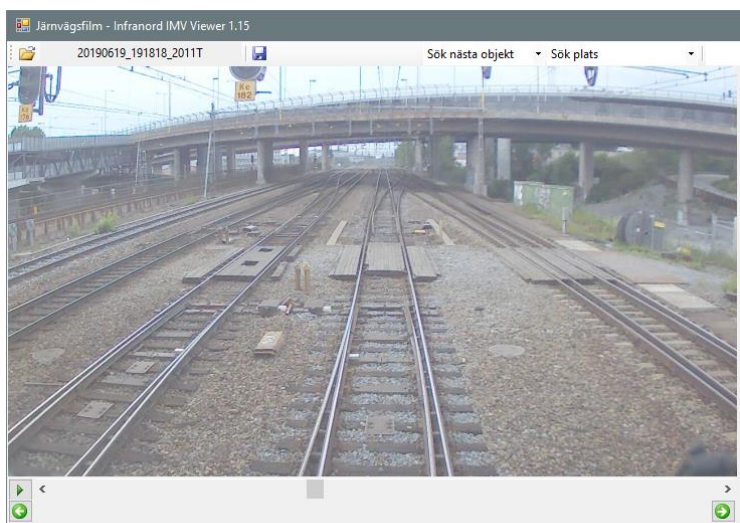
Bandel 401NA km: 2 + 490, N3 Karlberg [Ke 162b Ke 186a]

Figur. Spårlägesfelet i Järnvägsfilm
