# OSPA – Obehöriga Stoppsignalpassager

OSPA B-händelser, varför inträffar de?

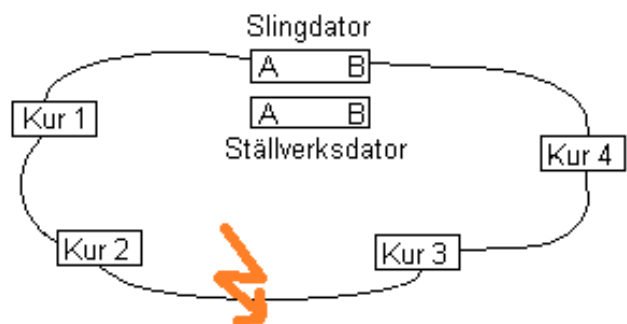
Bilden visar ett typiskt dataställverk modell 85 på en driftplats med 2 eller 3 spår. Datorerna är ofta placerade i ett teknikhus.

I kurarna på bangården finns så kallade utdelar som ansluter signaler, växlar och spårledningar till systemet. Slingdatorn sköter sambandet med bangården. Den sänder ut givna order till bangårdens objekt och samlar in status från de samma.

Ställverksdatorn kommunicerar med slingdatorn och gör beräkningar vilket säkerställer rörelsevägar och körbesked.

Blixtpilen symboliserar en störning mellan kur 2 och kur 3 som hackar sönder telegrammet med bangårdens status.

Slingkabeln är kopplingen mellan ställverksdatorn och objekten på bangården. Då ställverksdatorn inte kan tolka informationen från bangården så stoppställs de aktuella signalerna. I nästa transmissionscykel (en transmissionscykel startar var 0,6 sek) kan informationen vara tolkningsbar igen och signalerna går åter till ”kör”. Vid bra siktförhållanden kan därför signalen tyckas blinka mellan rött och grönt.

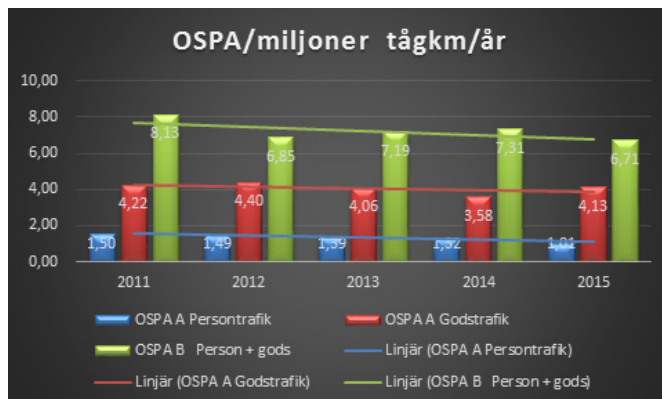
**Resultat OSPA fördelat på producerad tågtrafik,**

För att kunna jämföra OSPA-utvecklingen över tid har analysgruppen tagit fram en modell som baseras på antal OSPA per miljon tågkilometer. Förhoppningen är att det arbete som görs med inrapportering, utredning och analys av inträffade händelser ska kunna leda till en minskning. Diagrammet visar utfallet för åren 2011-2015.
